# NOTAT

Projekt navn: Vådområdeprojekt - Skive-Karup Å

## Vedr.: Visuel gennemgang af 14 broer over hhv. Koholm Å og Karup Å

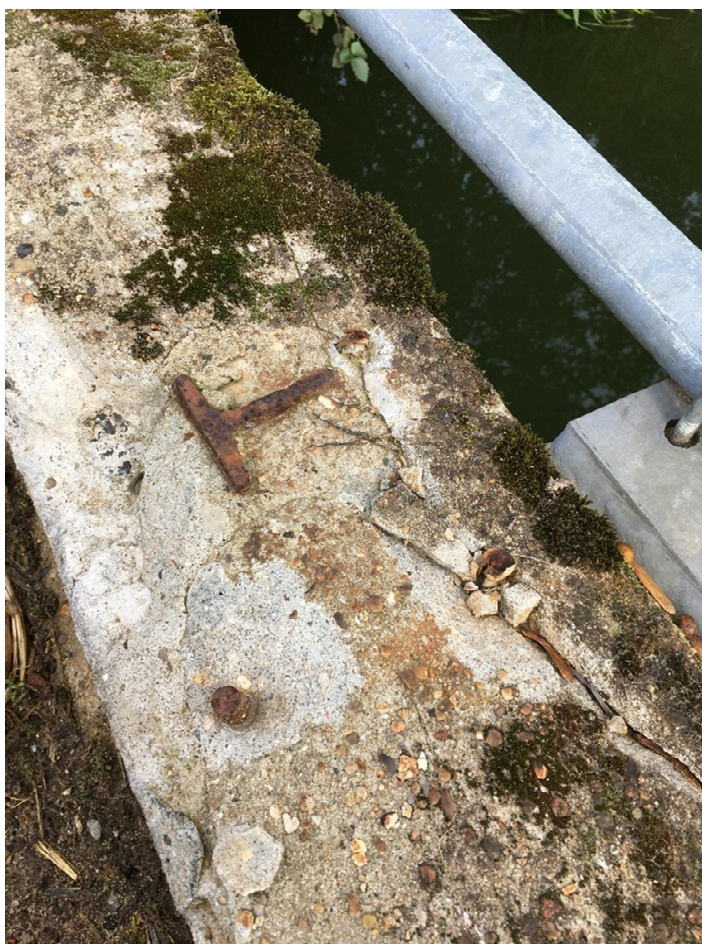
- Kantbjælker er i højt omfang nedbrudt og med store revner og afskalninger. Oprindeligt rækværk var enten afskåret eller fortsat monteret. På enkelte broer var der opsat nyere rækværker. På billedet herunder ses bro 2, hvor der er opsat nyere rækværk.
- De oprindelige rækværksprofiler er bortskåret ved overkanten af kantbjælken, hvorved der er risiko for rustangreb ned i betonen.

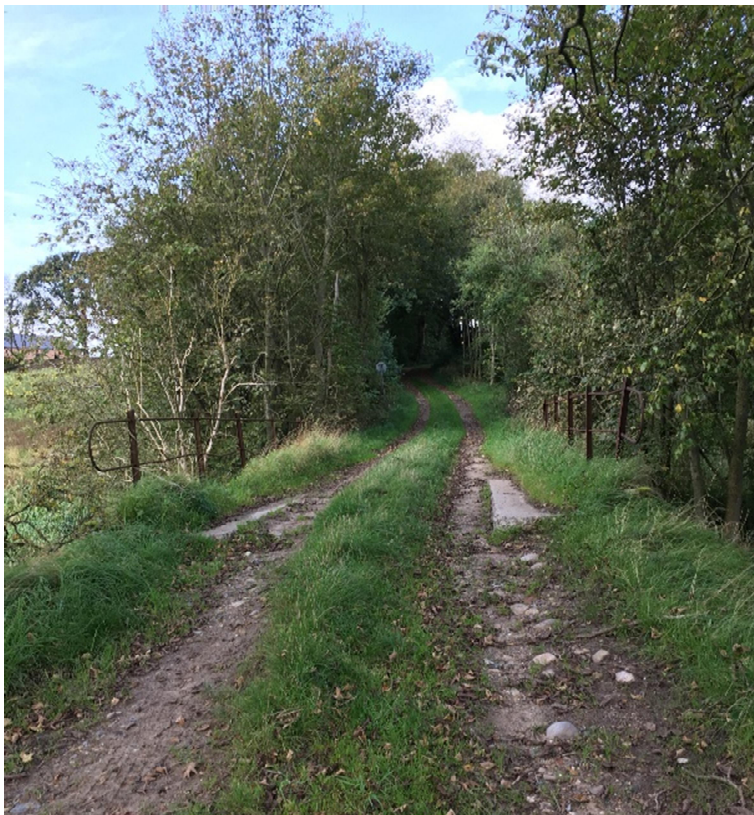
- Broplader var ikke mulige at besigtige pga. jord- og betondække, f.eks. her ved bro 6:

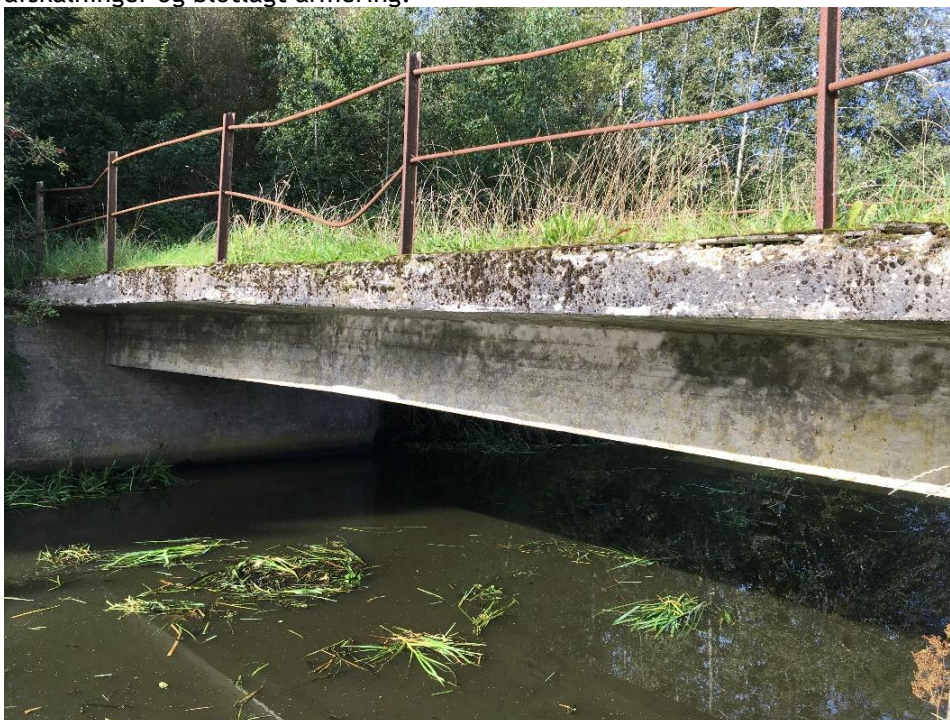
- Brovanger var generelt i pænere stand end kantbjælkerne. Dog var flere brovanger med revner og afskalninger og med blotlagt rusten armering. Herunder ses bro 7, uden afskalninger og blotlagt armering.

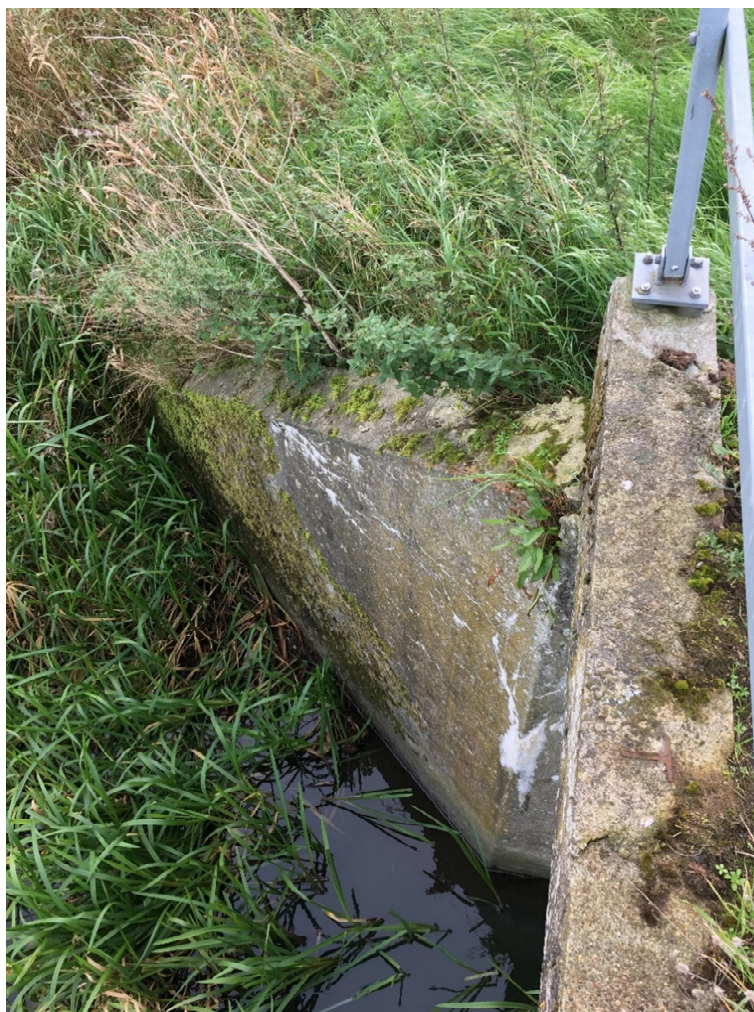
- Broundersiden var ikke mulig at inspicere pga. vandspejl i åen.
- Fløjvægge var meget bevoksede og i varierende stand. Dog kunne afskalninger og store revner konstateres ved flere fløjvægge. Der kunne på flere fløjvægge konstateres saltudstrækninger, som tegner på revner i konstruktionen. Herunder ses bro 1 med nedbrudt og afskallet fløjvæg. Derudover ses hvide udtræk på fløjvæggen.

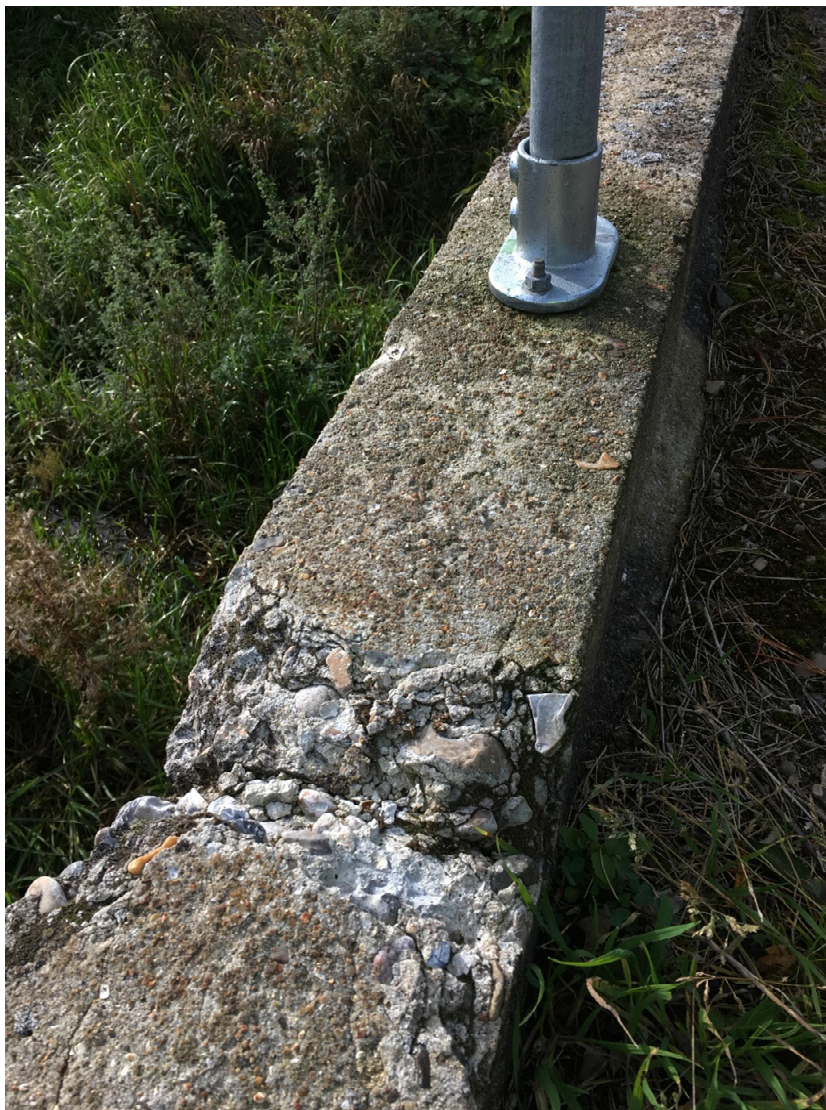
Kantbjælker er i højt omfang nedbrudt og med store revner og afskalninger. Specielt omkring dilatationsfuger kunne store afskalninger konstateres. F.eks. her ved bro 14:

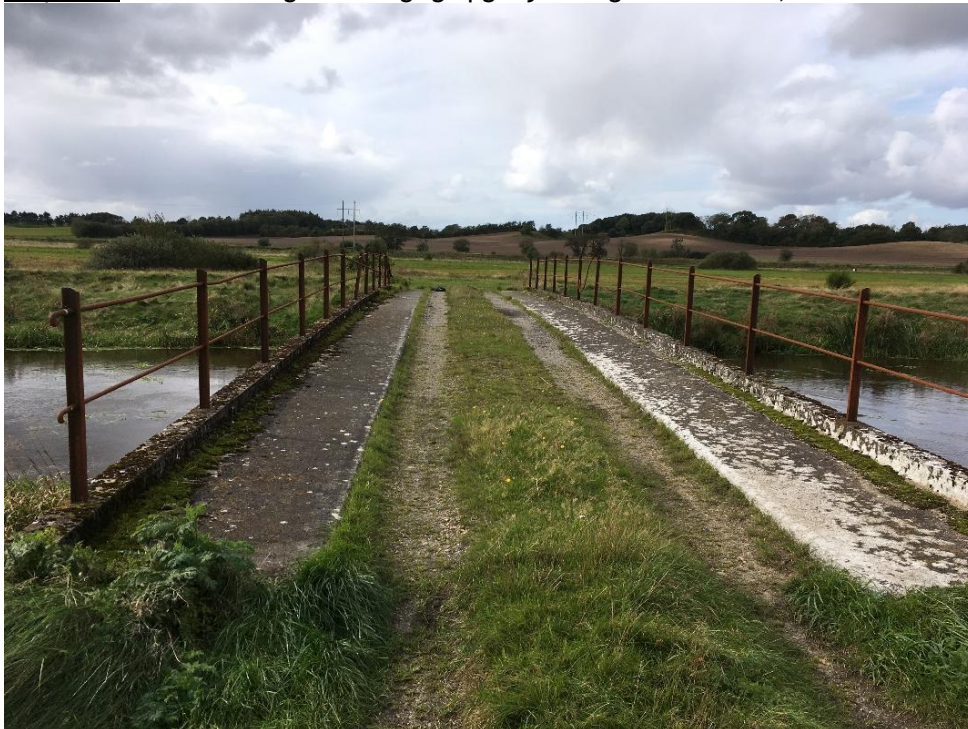
Broplader var ikke mulige at besigtige pga. jord- og betondække, f.eks. her ved bro 10:

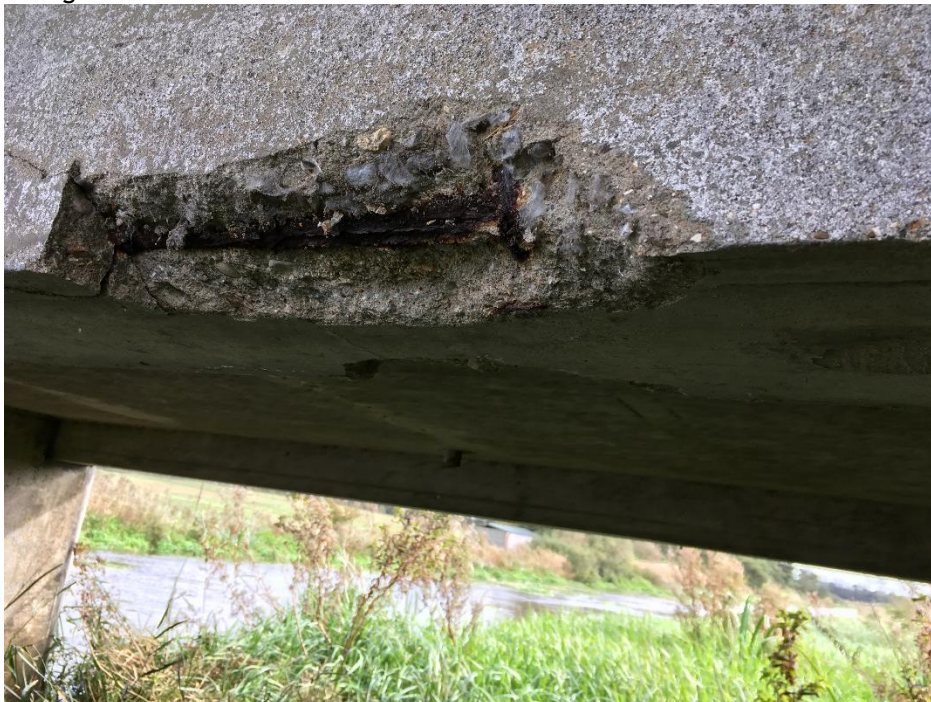
Brovanger var på tre-fags broerne i dårligere stand end på et-fags broerne. Brovangerne var med flere langsgående revner og afskalninger. Derudover var armeringen flere steder blottet og bortrustet. F.eks. her ved bro 11:
