## Teknisk forundersøgelse

### Krarp Møllebæk – vandområde o7088

Februar 2019

Rapporten beskriver en forundersøgelse og detailprojektering for indsats i vandområde  
o7088 i Vandområdeplan 2015-2021

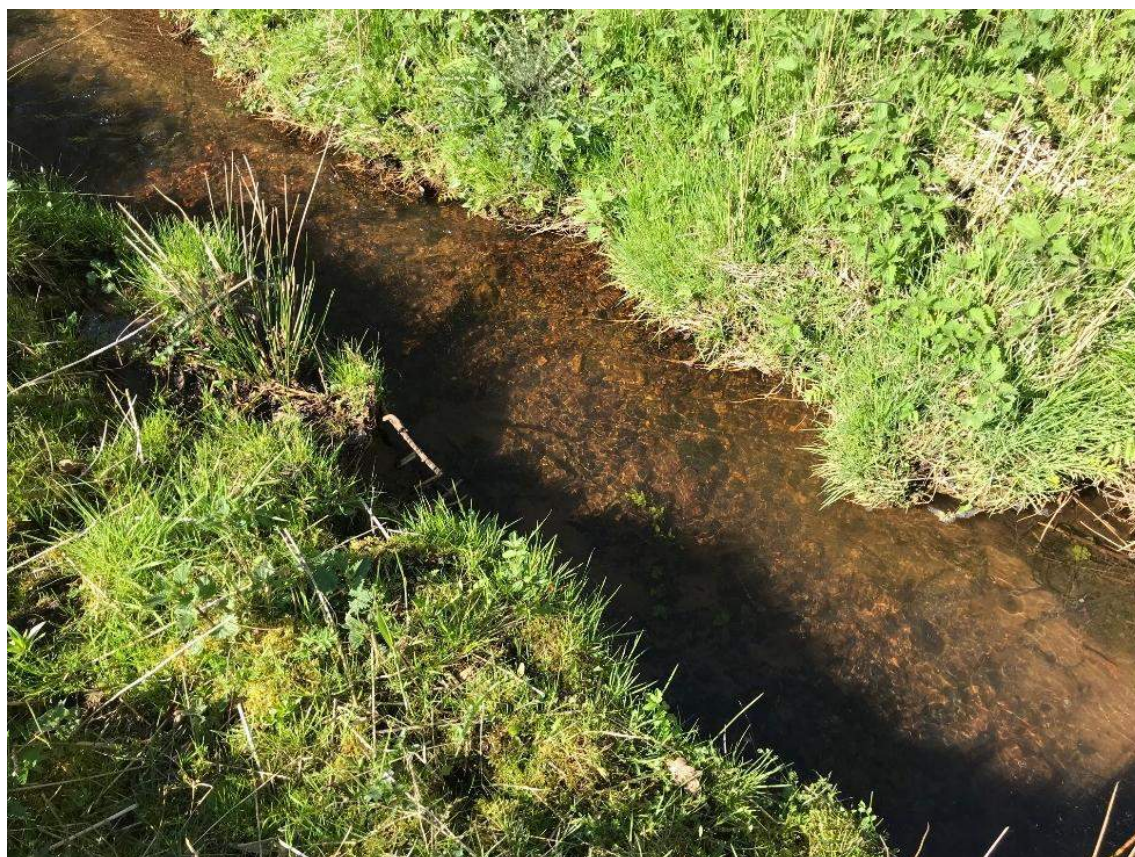
Figur 7: Typisk grusbund på strækningen

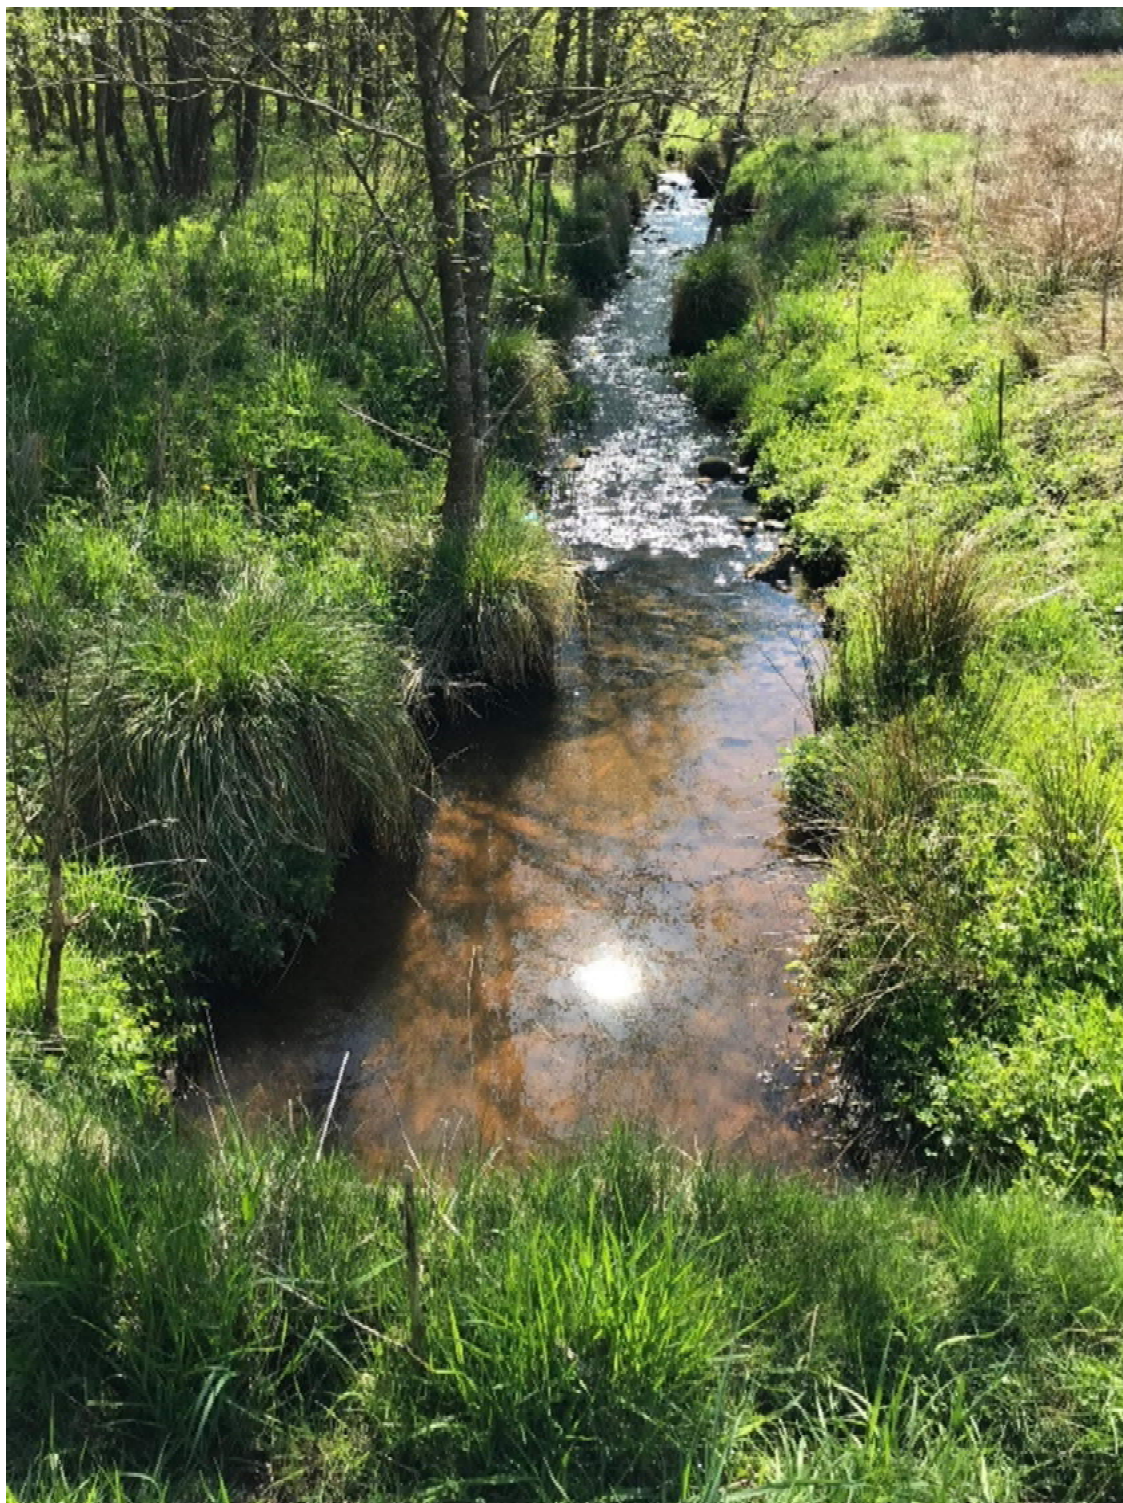
Lige neden for Hemvej er der i 2001 lavet et stenstryg for at udligne et styrt ud af røret, der løber under vejen. Stryget er ca. 30 meter langt og anlagt med større sten og et kraftigt fald på 20-30 promille. På resten af strækningen er der et nogenlunde ensartet fald på 6-8 promille. Vandløbet ligger generelt ikke langt under terræn. Nogle strækninger ligger bunden dog 1-1,5 meter under terræn, f.eks. ved stenstryget.

Figur 10: Stenstryg med kraftigt fald nedstrøms Hemvej

| Forslag | Forventet effekt |
|---|---|
| Udlægning af groft materiale nedstrøms Hemvej for at udligne det store fald på stenstryget over en længere strækning. | Bedre gyde- og opvækstmuligheder for fisk og smådyr og bedre passagemuligheder for smådyr.<br>Stenene fra stryget kan efterfølgende spredes ud på gruset. |

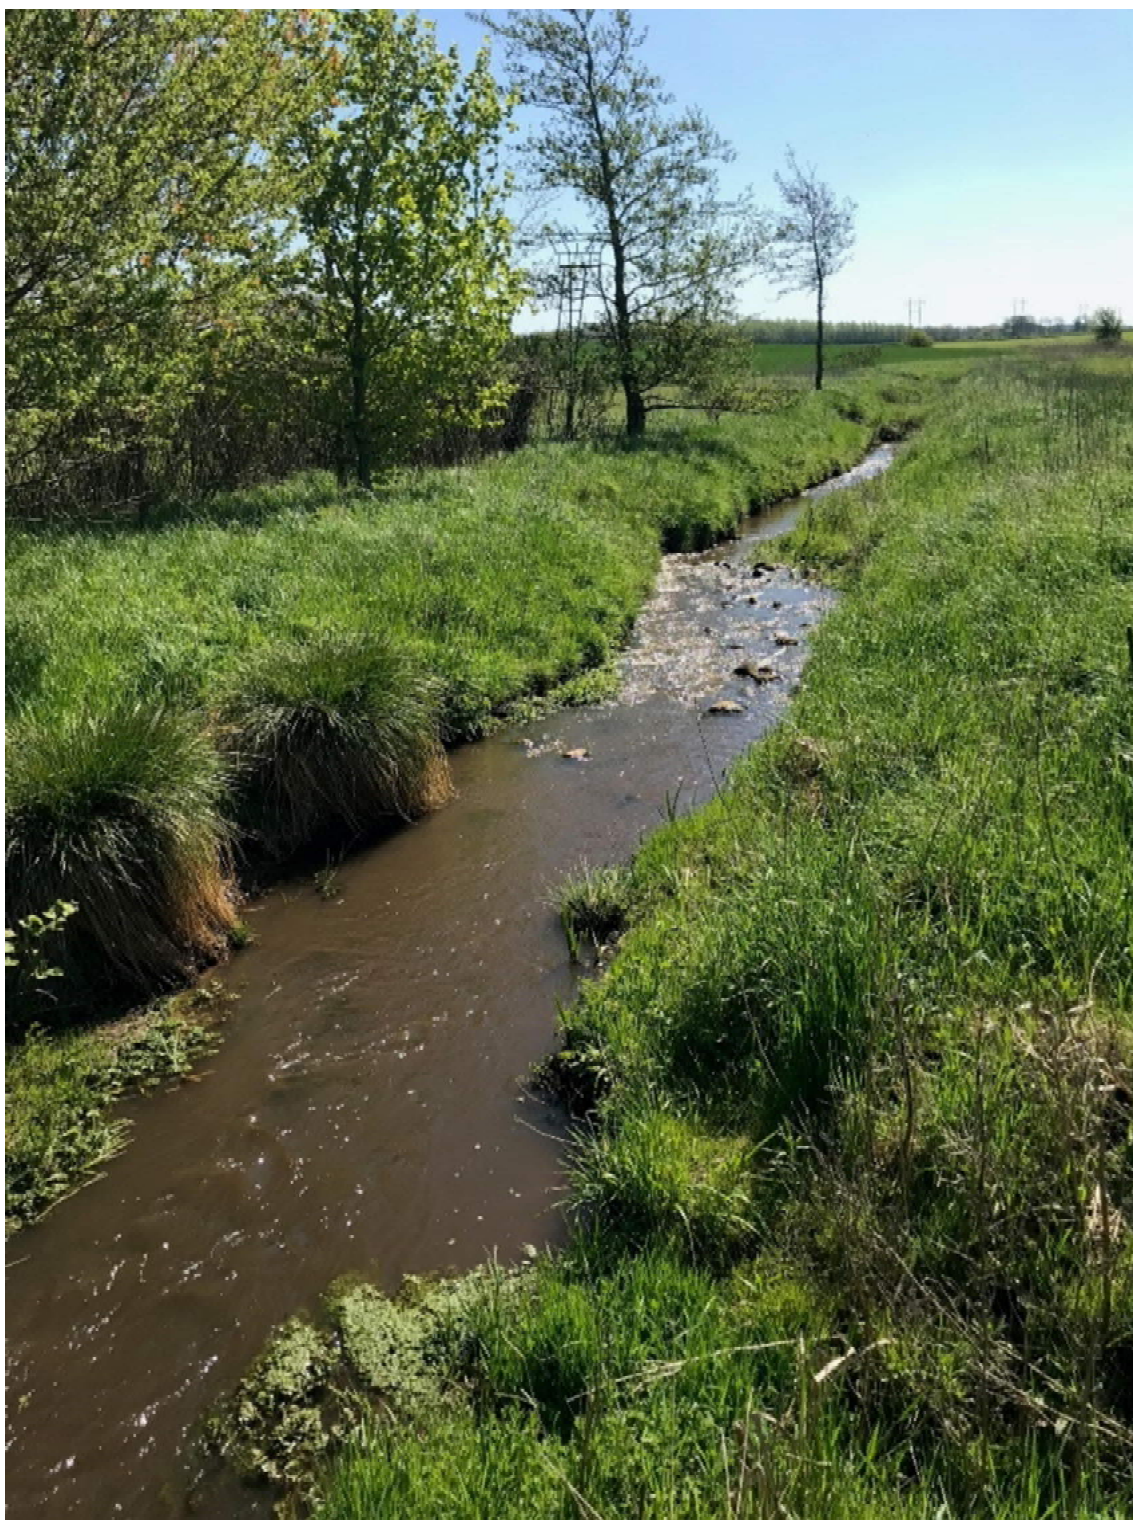
Figur 12: Stenstryg med kraftigt fald nedstrøms Hvidbjergvej

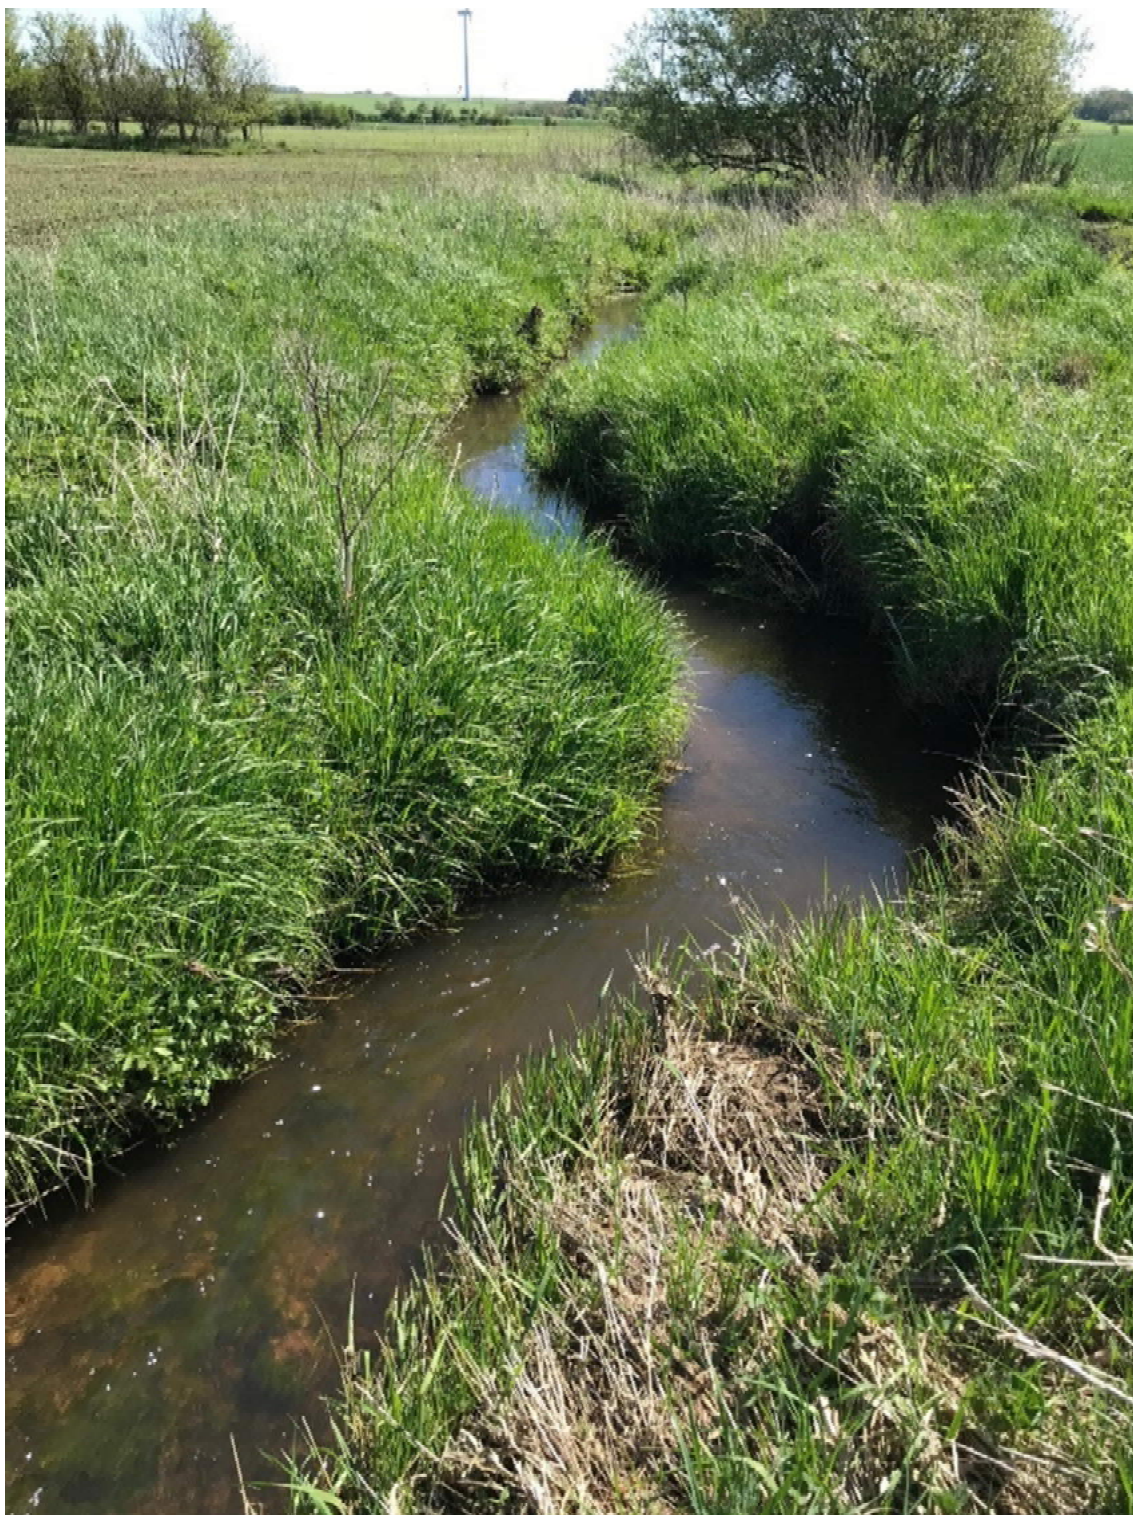
Figur 13: Naturligt genskabte slyngninger på et ellers udrettet forløb

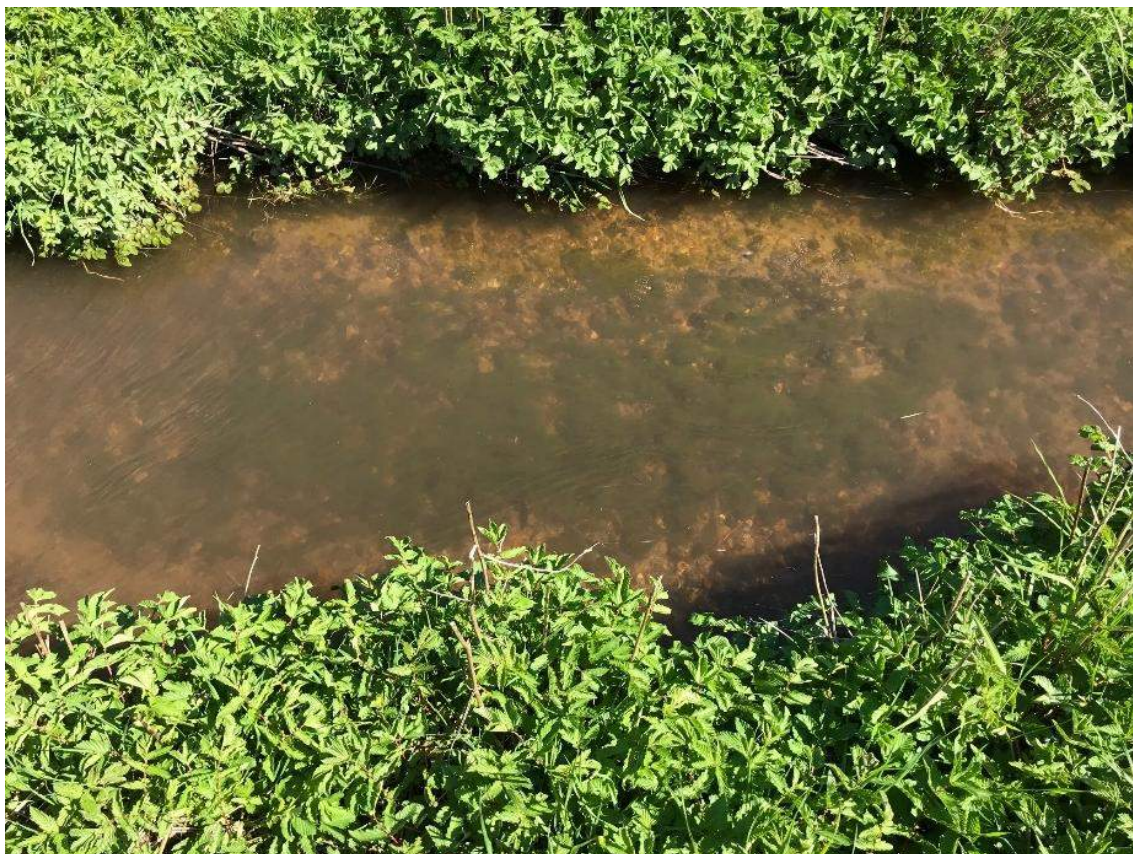
Figur 14: Trådalger på grus og sten

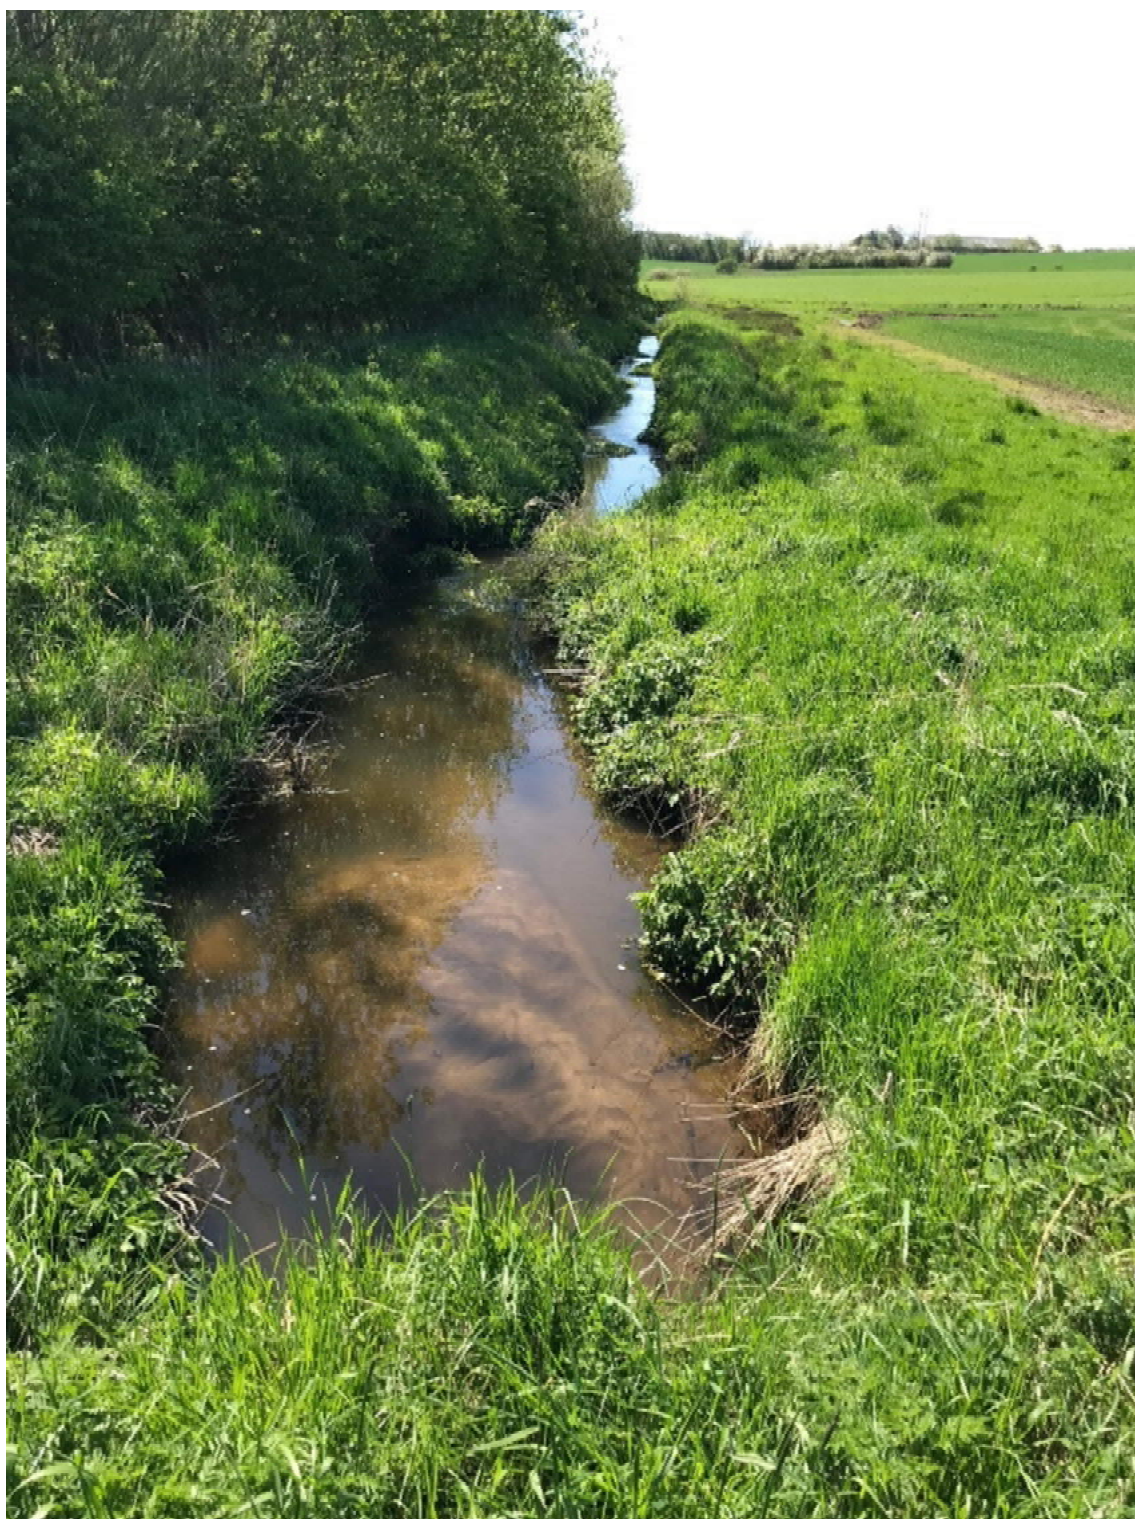
Figur 15: Overbred strækning nedstrøms overkørsel

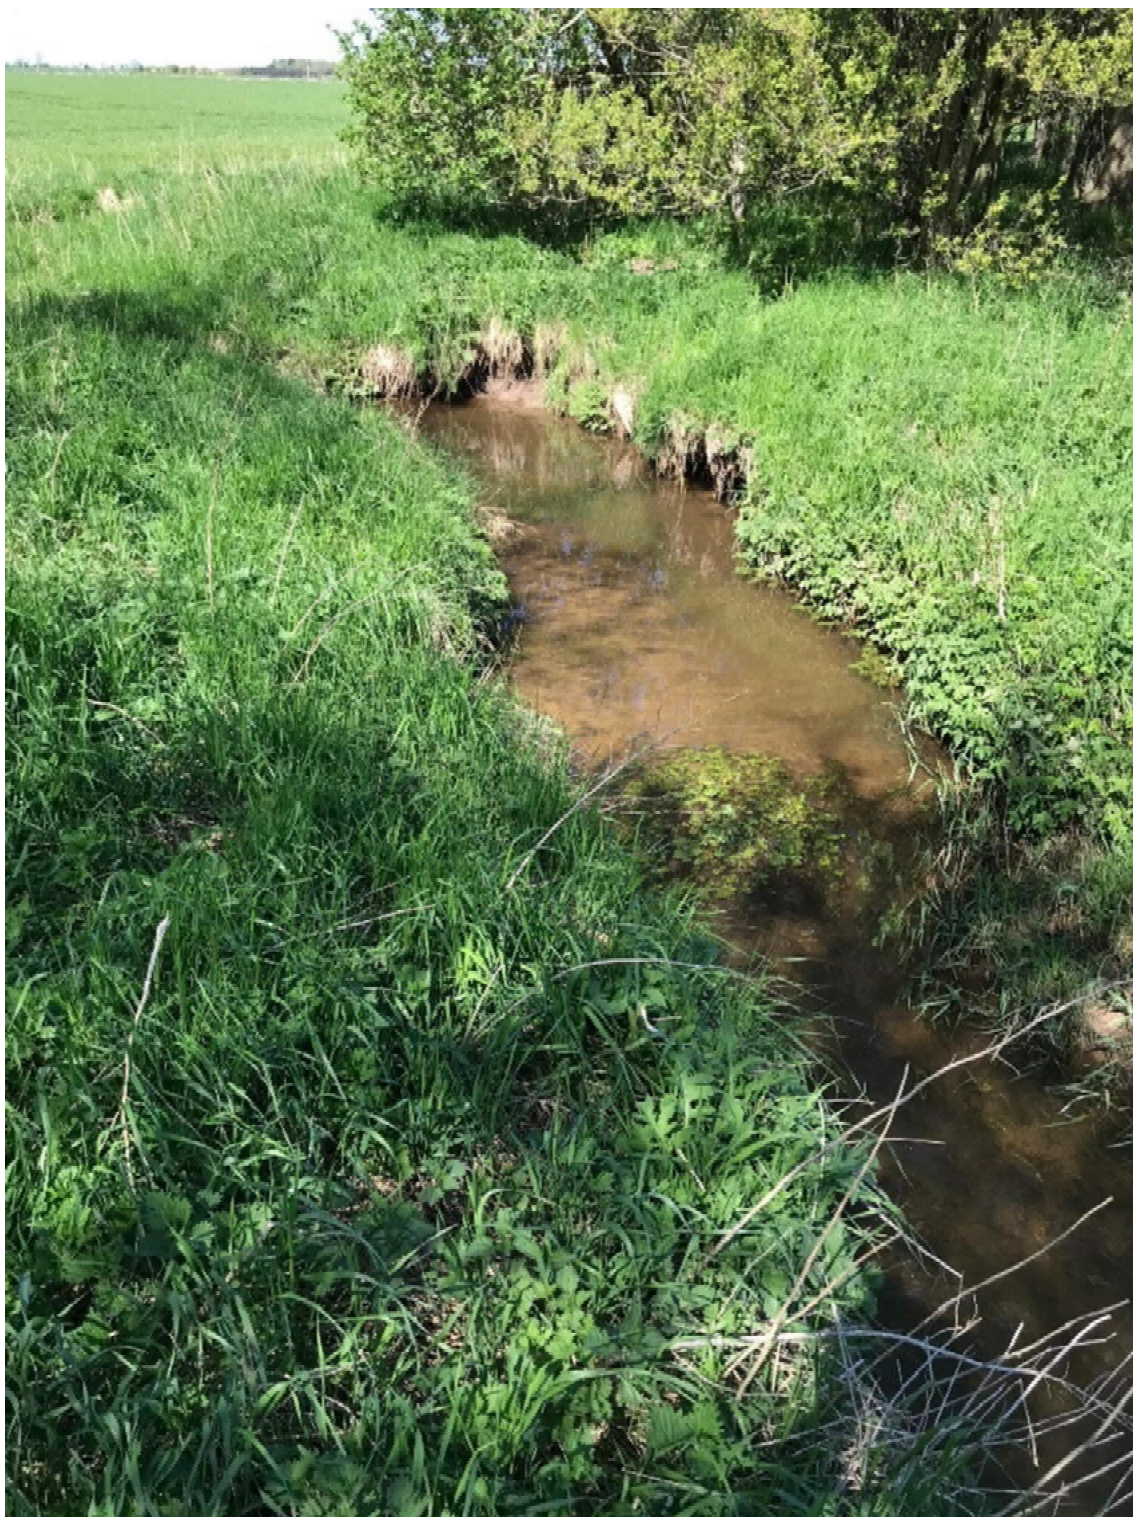
Figur 16: Overbred strækning lige før sammenløbet med Hem Bæk
