SKIVEKOMMUNE

## Teknisk forundersøgelse

Hagensmølle Bæk – vandområde o8861 – August 2022

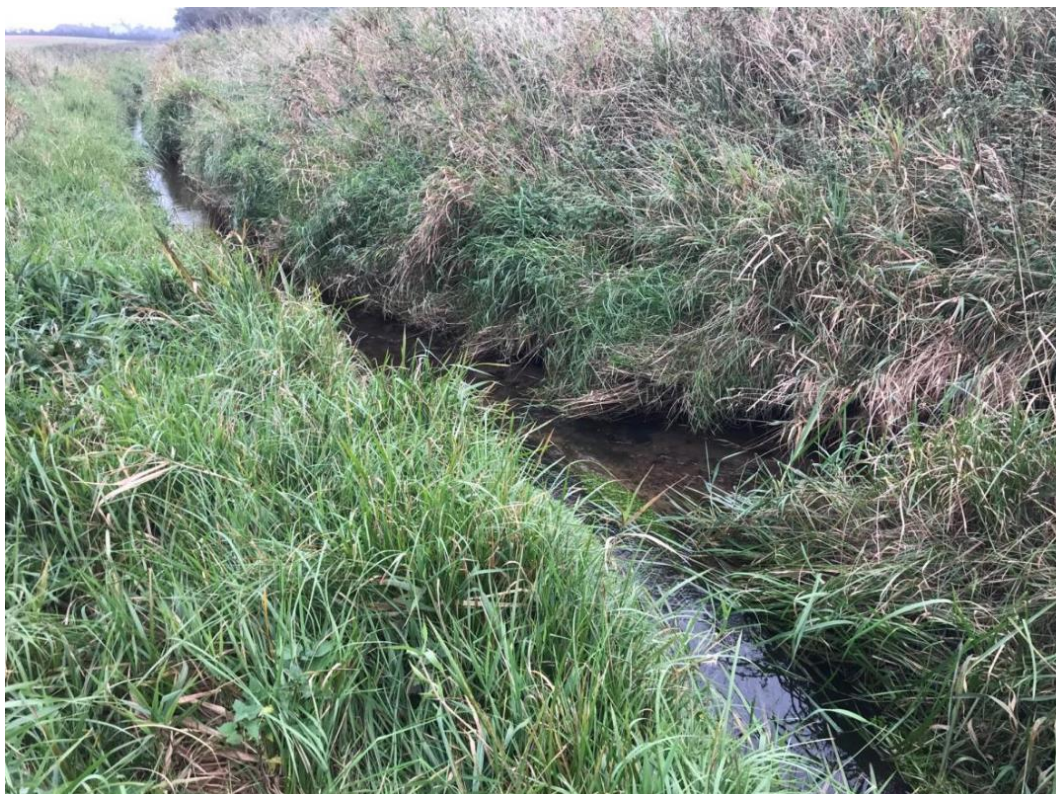
Figur 8: Start af vandområde ved udløb fra Ejškær Bæk (løber til fra højre højre) i Hagensmølle Bæk.

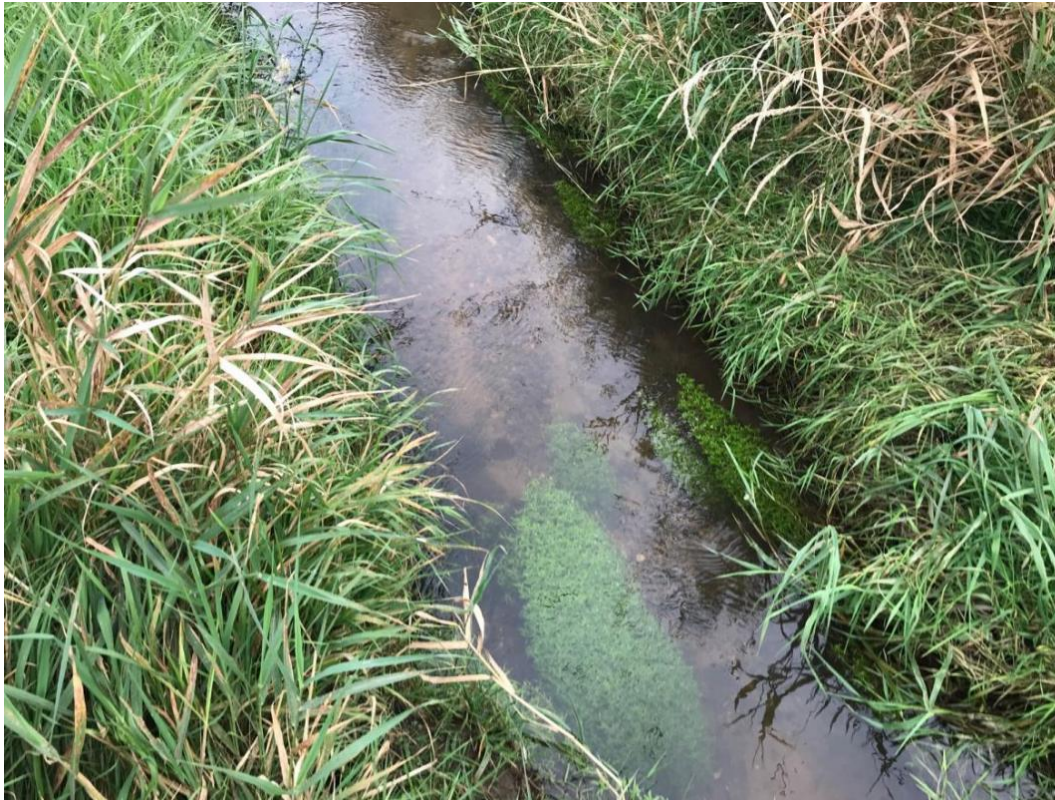
Figur 9: Typiske bundforhold på den øvre del med sand, grus og planter.

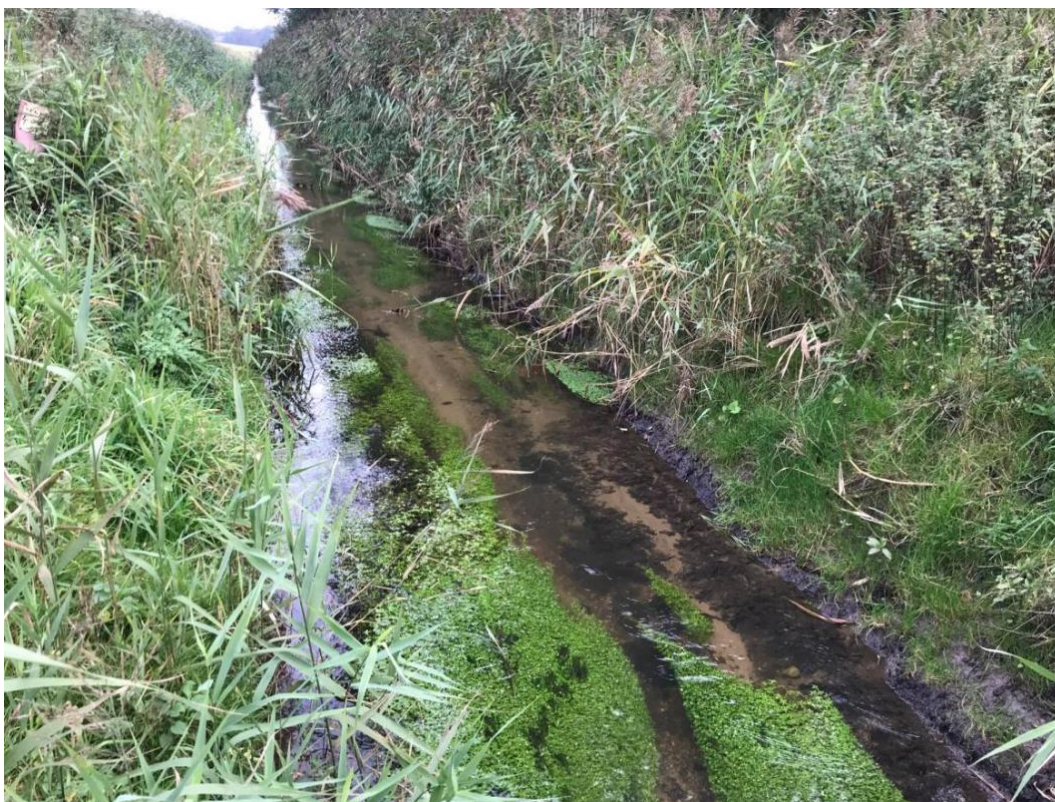
Figur 10: Overbred strækning ved kort skovstykke

| Andre bemærkninger | Der er meget få træer på strækningen. Plantning af træer kan skabe skygge og derved variation i plantedække. Rødderne kan samtidig fungere som skjul. Brinkerne er nogle steder meget stejle. De kan lægges ned.<br>Der er en kort strækning ved et skovstykke, som er overbredt, der kan indsnævres. |

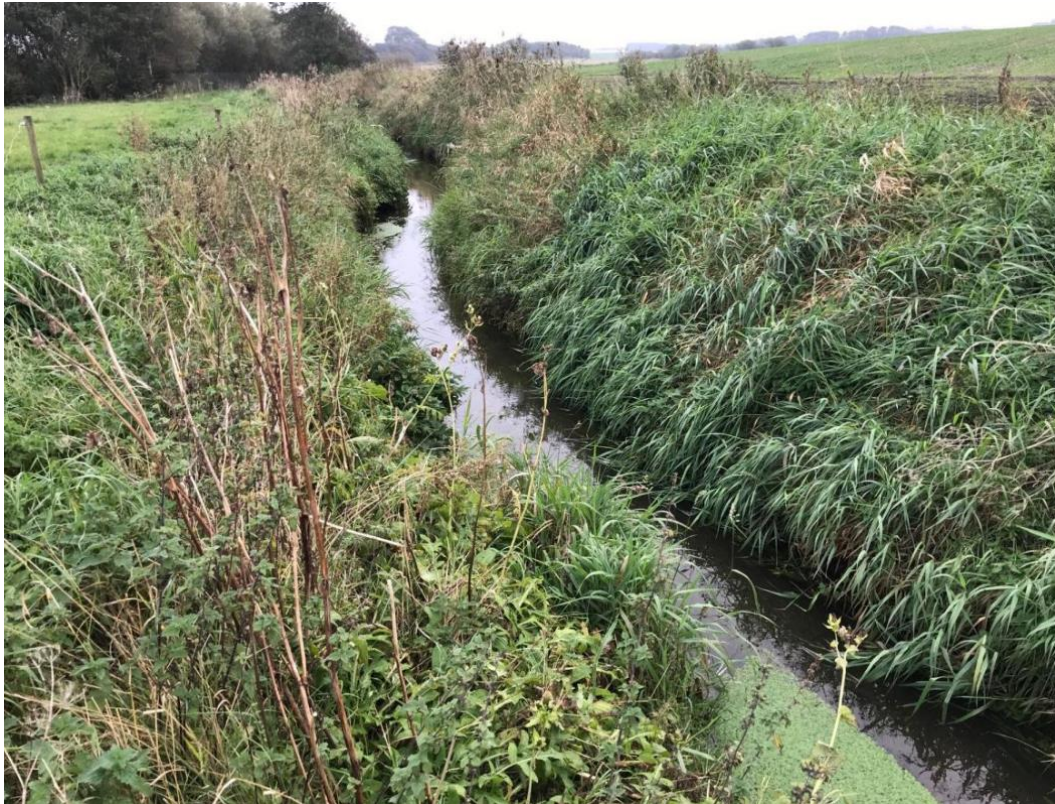
Strækningen har et forholdsvis udrettet forløb, som ligger 1-3 meter under terræn og er omgivet af marker på begge sider. Der er stejle brinker på dele af strækningen, og nogle steder var de også styrtet sammen.

Figur 11: Typisk nedskåret og forholdsvis udrettet forløb på den nedre del af OM1

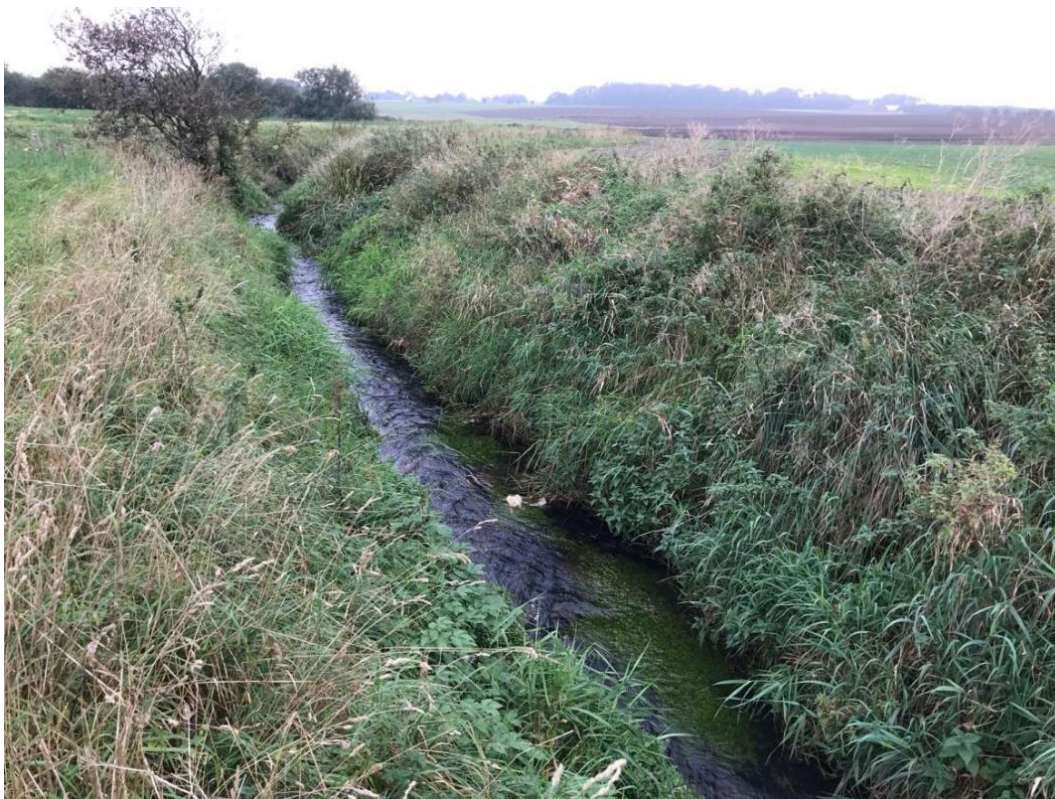
Figur 12: Stenstryg på nedre del af OM1

| <b>Bemærkninger til udpegede virkemidler</b> | |
|---|---|
| Udlægning af groft materiale | På strækningerne fra station 800-1300 og 1400-1850 er velegnet til udlægning af gydebanker. Der er et stenstryg omkring station 1550, som kan flades ud, så faldet kan "udnyttes" over et længere stræk. Ved gydebanker bør profilet udvides til dobbeltbredde, så der skabes nogle brede og lavvandede partier. Hele strækningen er velegnet til udlægning af sten og dødt ved til at skabe skjul og ovennævnte variation. |

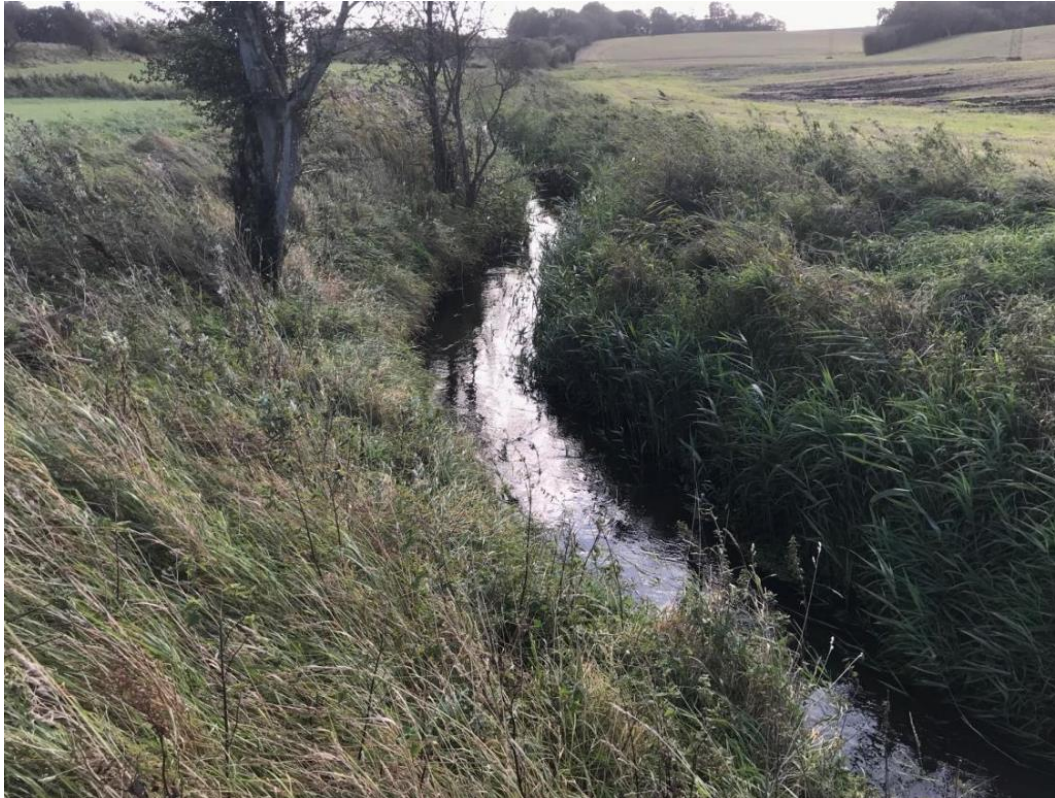
Den midterste del er dybt nedskåret med stejle brinker (1,5-2,5 meter). Den øvre og især den nedre del ligger mere terrænnært (0,7-1,3 meter).

Figur 13: Nedskåret og forholdsvis udrettet forløb på midterste del.

| | Brinkerne er nogle steder meget stejle. De kan lægges ned. Der kan laves små afgravninger i bund og brink for at skabe flere skjul og variation i vanddybde. |

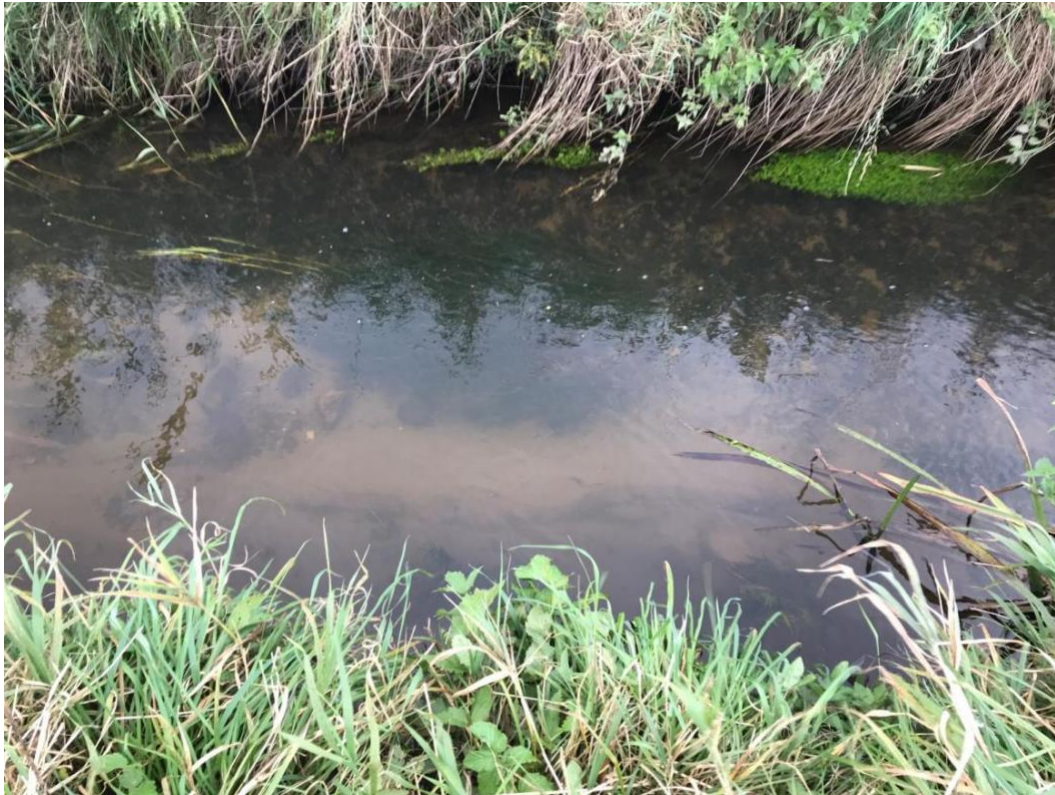
Vandløbsbunden er fast. Den består primært af sand, men der er en del mørkfarvet grus i siderne af vandløbet og andelen af grus er større end forventet ud fra de flade faldforhold. Der blev ikke observeret mudder eller blød bund.

Figur 14: Typisk bundforhold med sandbund og lidt grus i sider

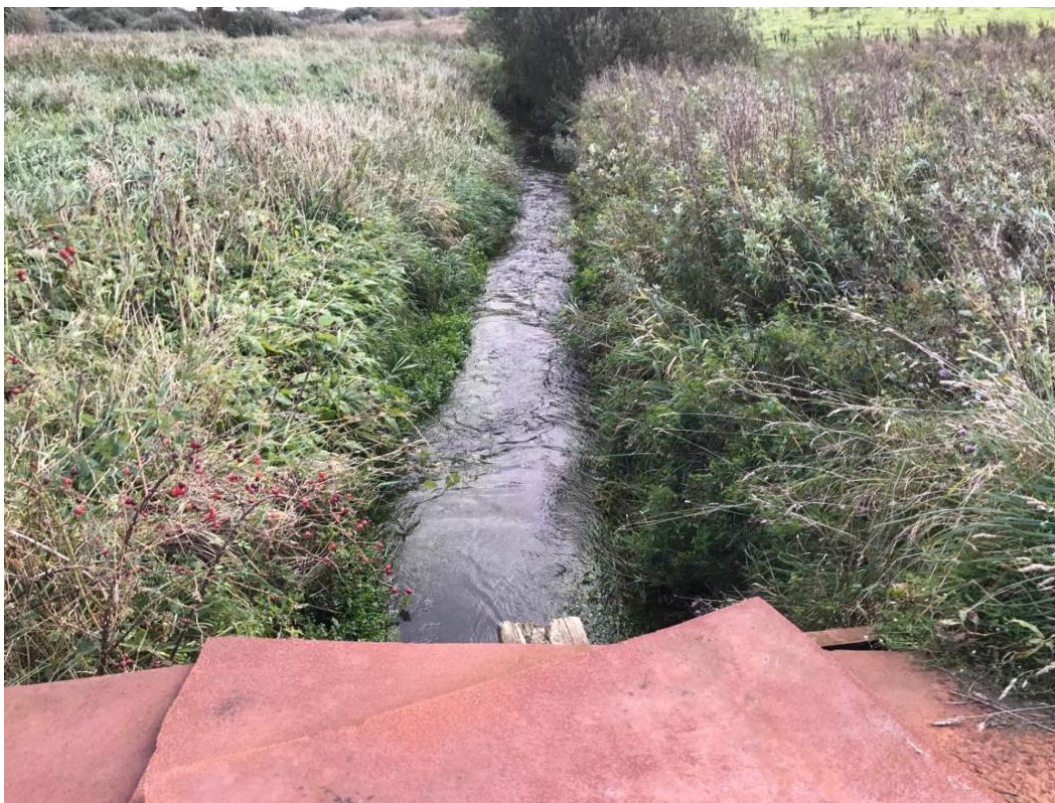
Figur 15: Kort stenstryg nedstrøms overkørsel

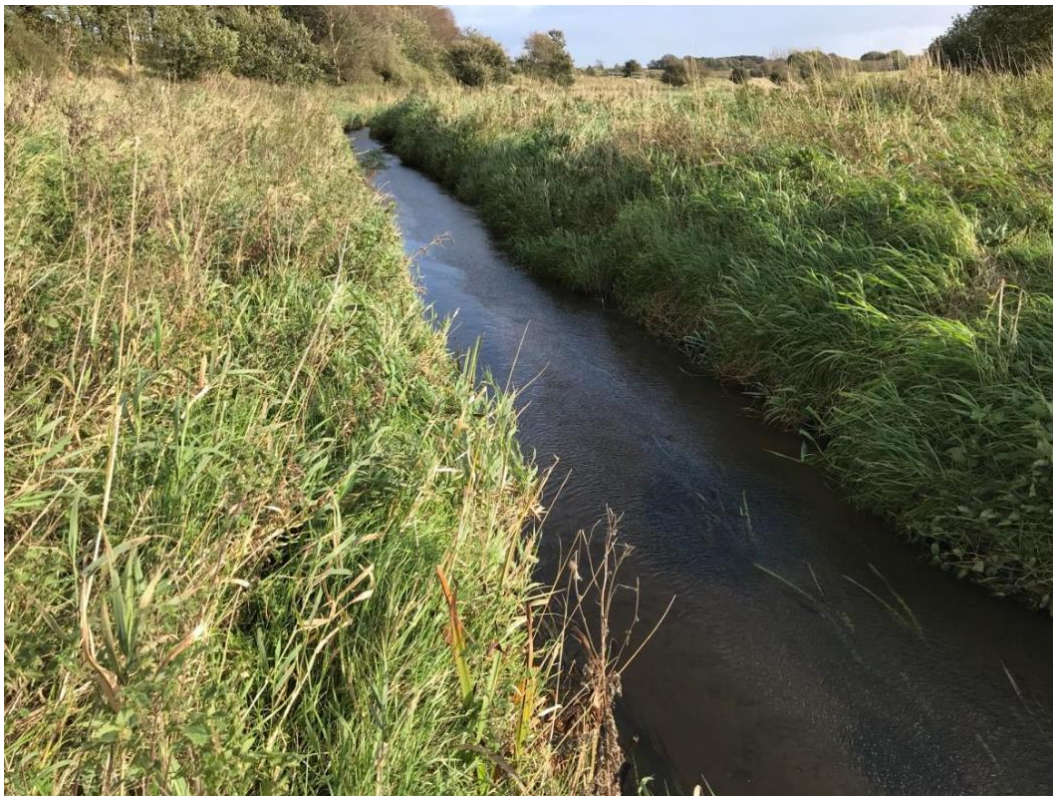
Figur 16: De nederste 400-500 meter af OM2 ligger mere terrænnært, men her er vandløbet samtidig bredere og med lav vandhastighed og primært sandbund.

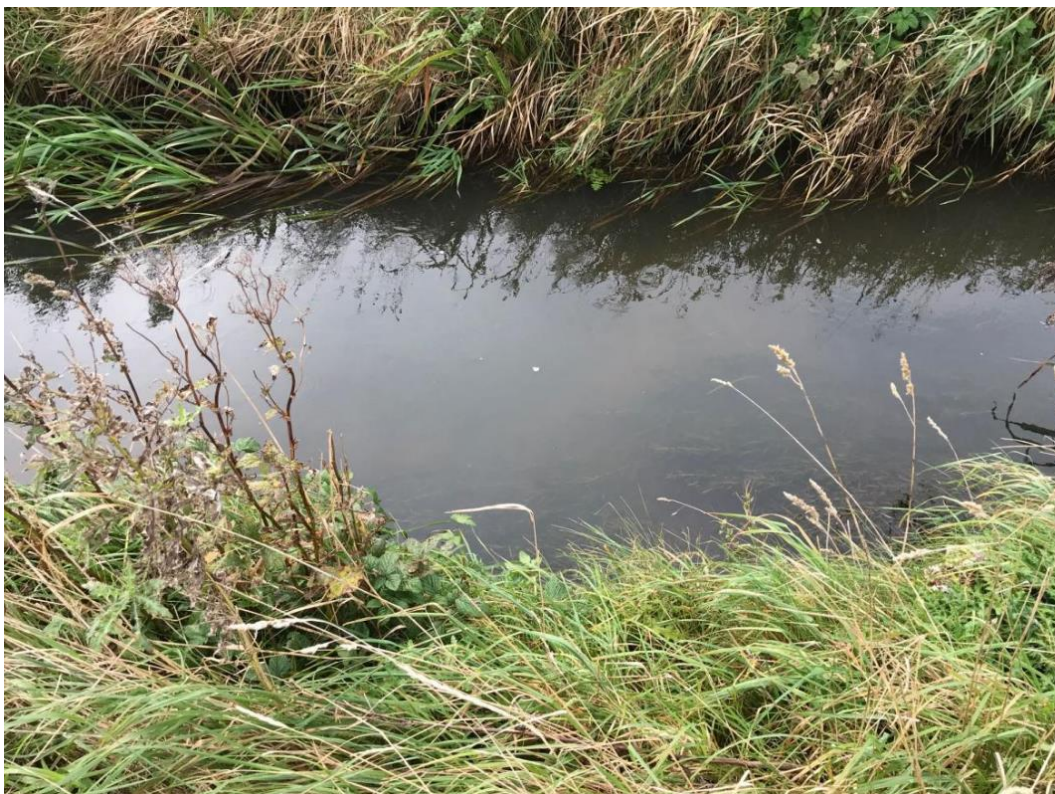
Figur 17: Opstuvningszone før stryg

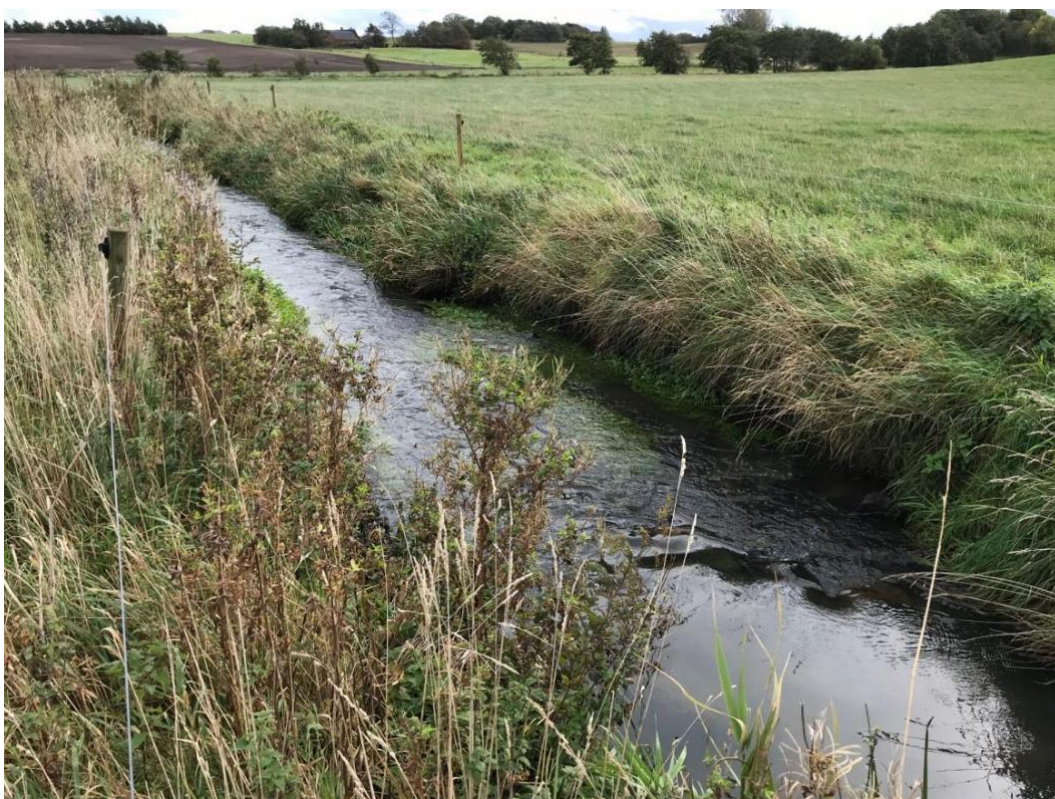
Figur 18: Langt stenstryg på den øvre del af strækningen

| <b>Bemærkninger til udpegede virkemidler</b> | |
|---|---|
| Andre bemærkninger | Stenstrygene kan flades ud, så faldet kan "udnyttes" over et længere stræk.<br>Der er meget få træer på strækninger. Plantning af træer kan skabe skygge og derved variation i plantedække. Rødderne kan samtidig fungere som skjul. Brinkerne er nogle steder meget stejle. De kan lægges ned. |

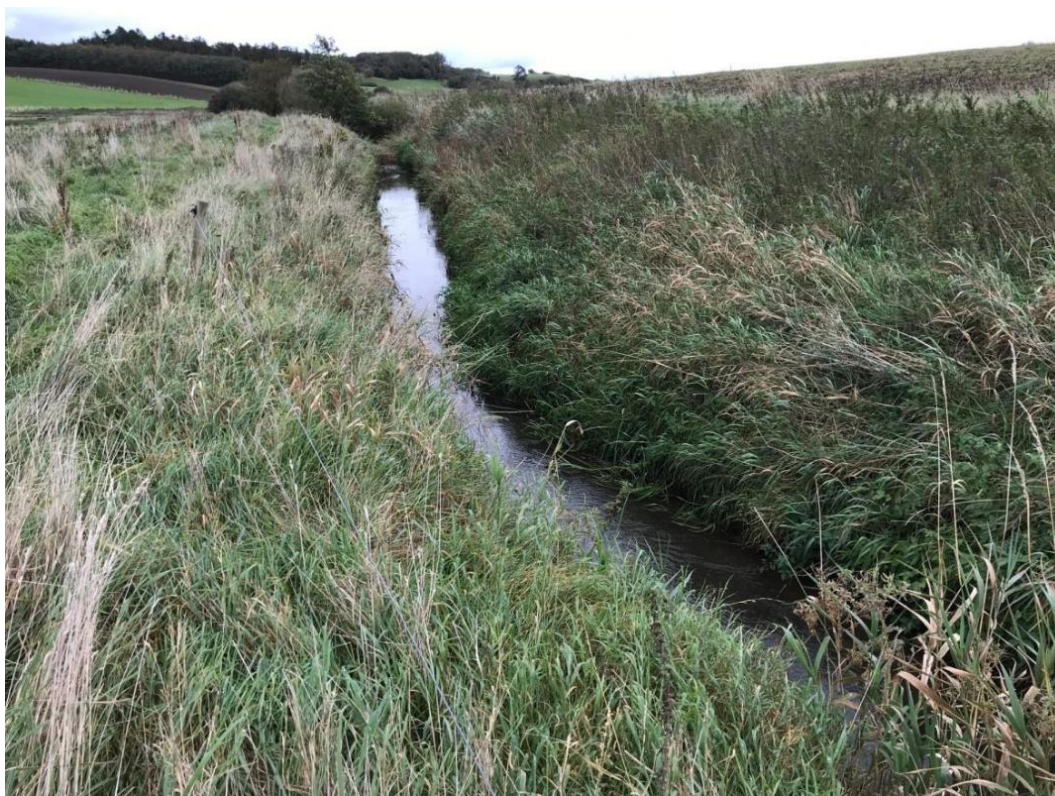
Hovedparten af strækningen har et udrettet og dybt nedskåret forløb langs marker. Kun en mindre del på nordsiden ved udløbet af Vandløb Intrup henligger i natur. Det gennemsnitlige fald er godt 2 promille, men faldet er meget varieret, da der findes flere stenstryg med fald på 10-40 promille på strækningen. Ovenfor strygene er der nogle steder opstuvningszoner med dybt vand.

Figur 19: Nedskåret og udrettet forløb

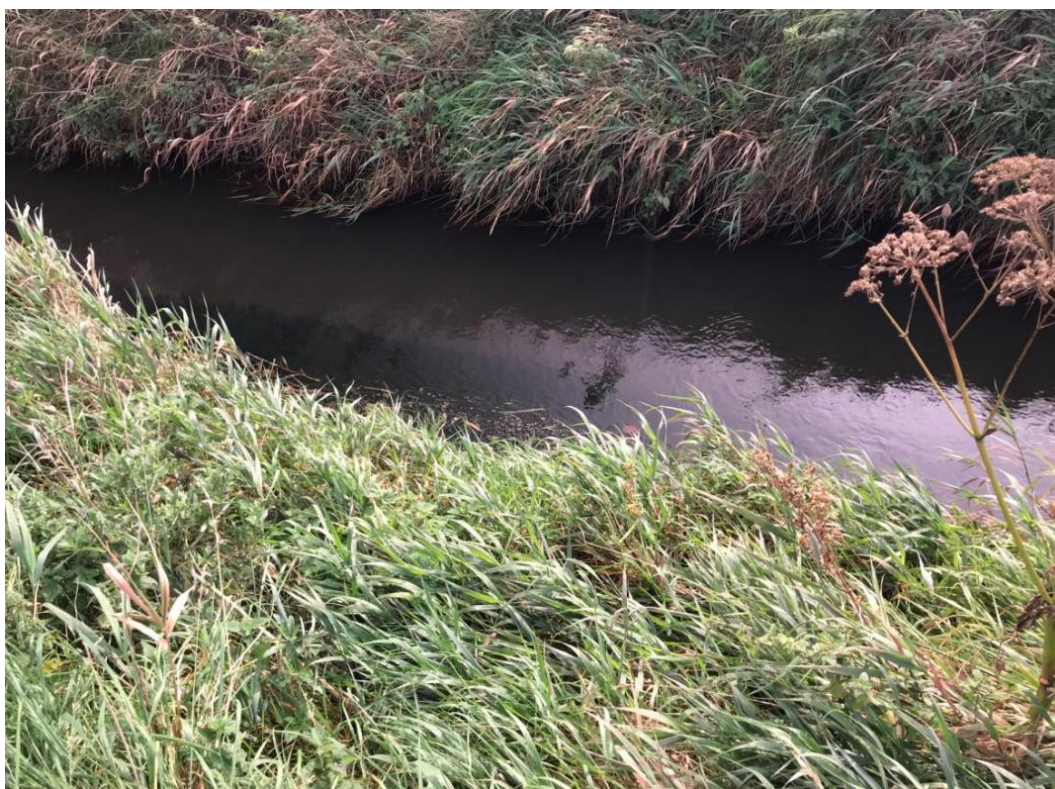
Der var kun skjul for fisk ved udhængende brinker og nogle få større grødebuske. Der er meget få dybe huller eller render.

Figur 20: Skjul under udhængende brinker

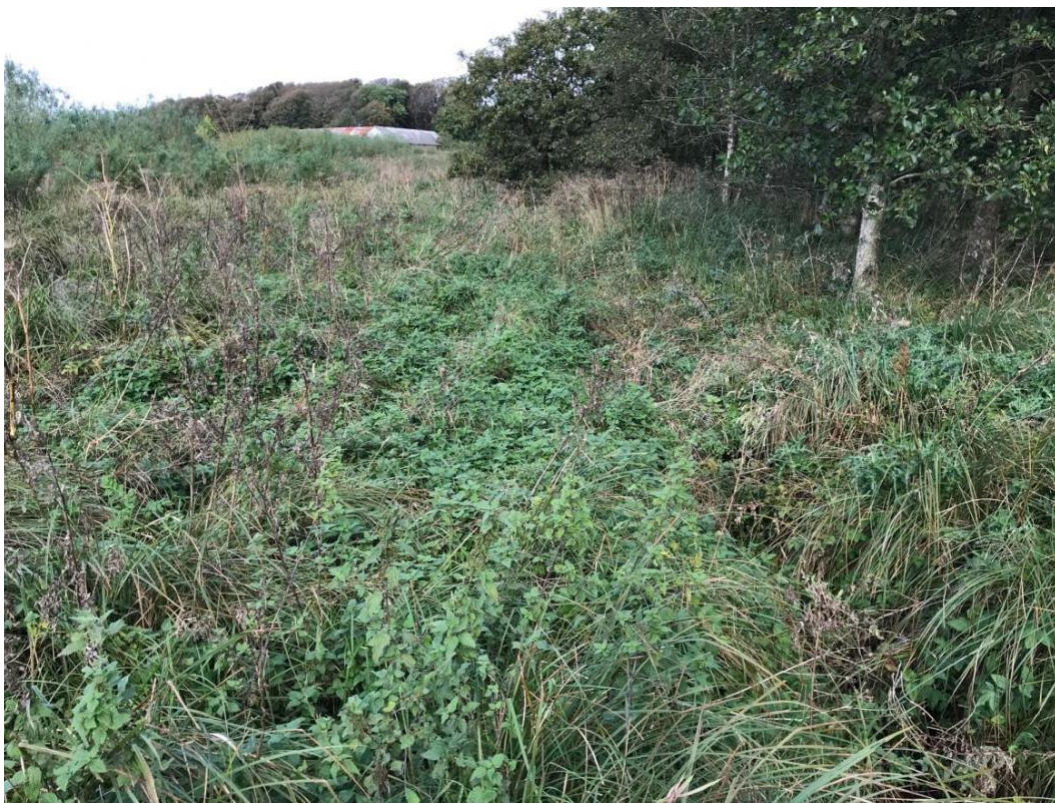
Figur 21: Karakteristisk tilvokset forløb af Vandløb Intrup

Den rørlagte del bør fjernes for at skabe kontinuitet. Derudover kan vandløbet hæves og genslynges, men pga. den lave vandføring vurderes det ikke økonomisk fornuftigt at anvende midler på disse virkemidler.

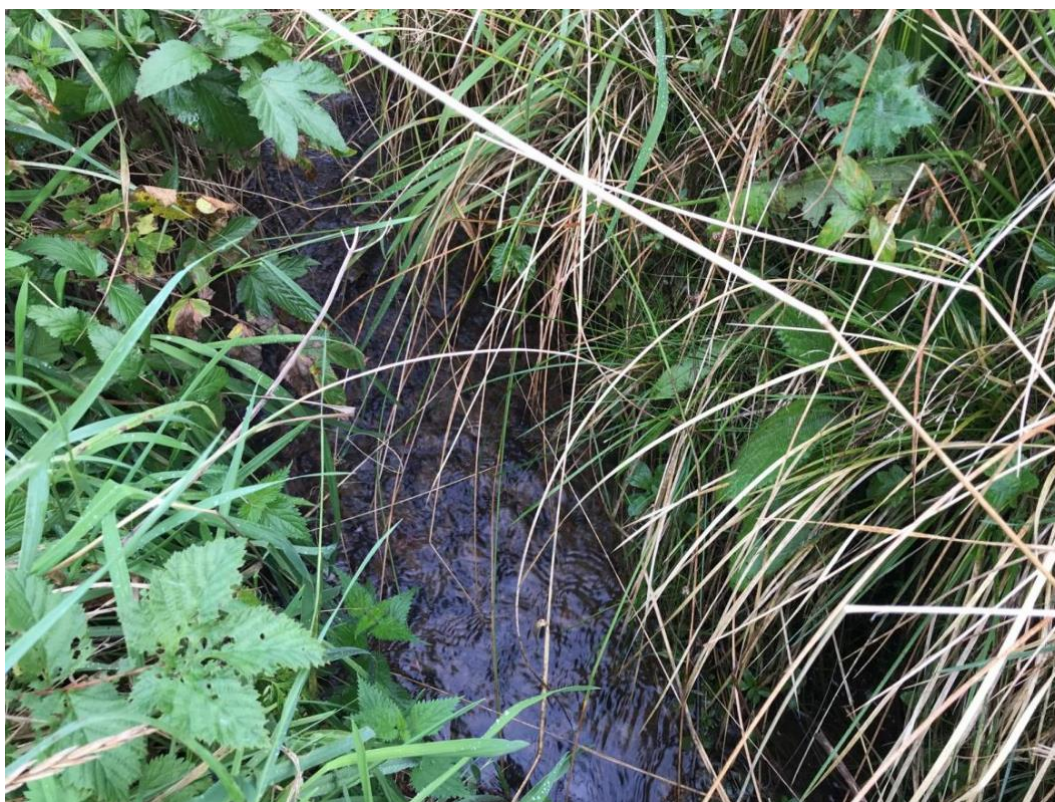
Figur 22: Vandløbsbunden er dækket af grus og sten
