Ny metode til rensning af overløbsvand

- Et projekt i samarbejde mellem Bonnerup Consult, Middelfart Spildevand og HydroSystems, støttet af Miljøministeriet

Rapport af 31. august 2011

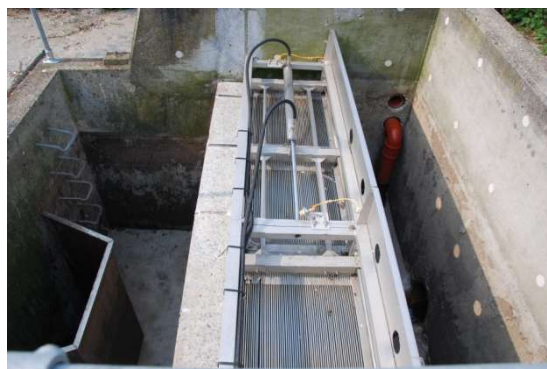
I overløbskammeret er der endvidere etableret nødoverløbskasse med nødoverløb i kote 9,62, hvor alt overløbsvand, der ikke pumpes gennem HydroSeparator, ledes til overløb og videre til recipienten, Kærbyholm-renden.

Til nødoverløbskassen tilledes også alt renset overløbsvand, der har passeret gennem HydroSeparator.

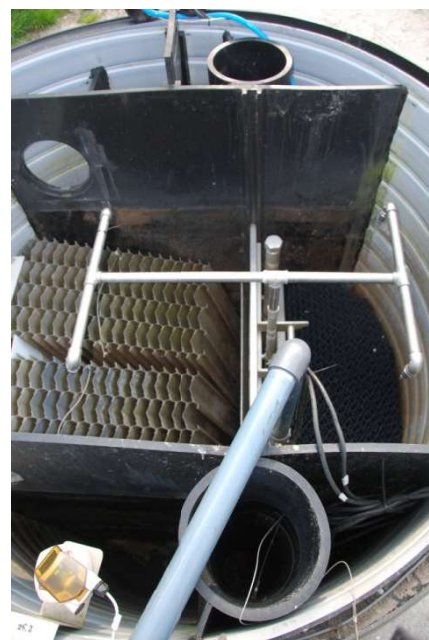
HydroSeparatorens opbygning omfatter en indløbsskærm, der sikrer en god fordeling af flowet og overløbsvandet føres herfra til bund af lameller og passerer lameller med strømning opad langs lameller. Fra lamelkammer er der overløb til filterkammer, hvor overløbsvandet passerer lodret ned gennem filteret, og under skærmlade til udløbskasse og retur til overløbsbygværket.

Lameller har volumen på ca. 1,2 m<sup>3</sup>, og strømningshastighed på ca. 1 cm/s.

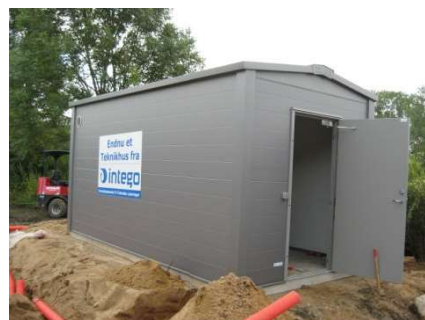
Der er i forbindelse med etablering af rensning med HydroSeparator valgt at nedlægge den eksisterende mandskabsbygning og etablere en ny mandskabsbygning, hvor overvågningen er placeret.

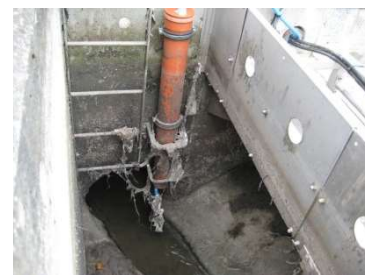
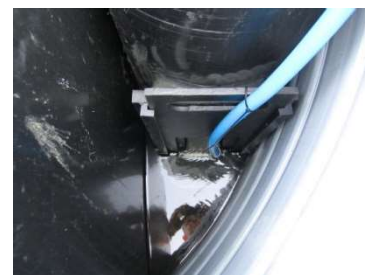
Der er etableret prøveudtagningsudstyr, med prøvetagning i overløbsbygværkets indløbskammer (øverste billede), samt i HydroSeparatorens udløb (nederste billede).

Begge steder med prøveudtagningsudstyr af typen Water Sam prøveudtager, se bilag 10. Signaler om prøveudtagningsudstyrets drift og styring af prøveudtagning varetages via overvågningsudstyr.

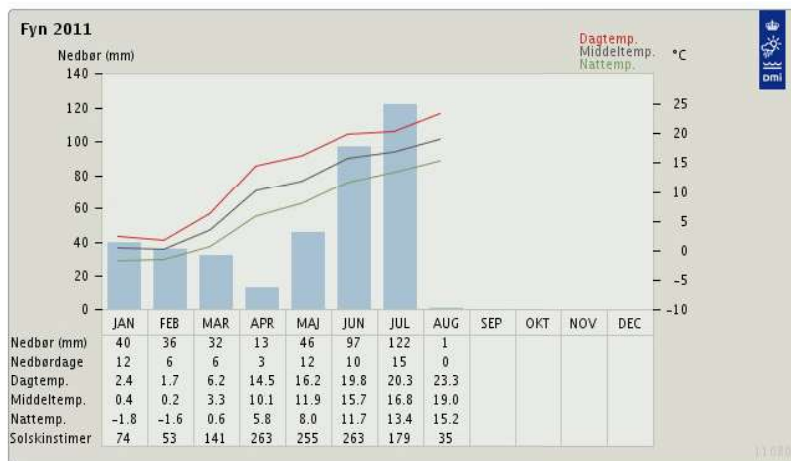
Nedbørsmængderne er sammenlignet med de registrerede overløbsmængder i bilag 7, og opdelt på de enkelte måneder.

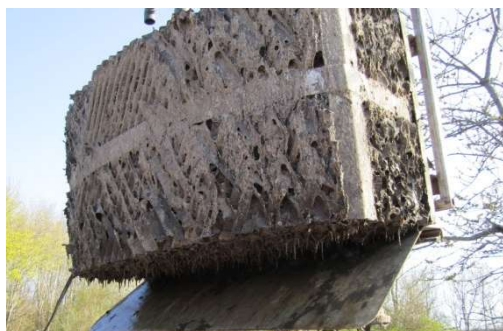
Der er løbende foretaget kontrol af filterets tilstopning. Ved kontrol ved ophejsning af filtre i 2 omgange kunne der konstateres en hvis ophobning på undersiden af filteret. Udover perioder hvor skyllesekvens ikke har været aktiveret, har der ikke kunnet konstateres en kritisk ophobning. Efter justering af program og forbedring af skyllekapacitet vurderes udvikling af slamophobning i filteret som relativt lille i forhold til filtrenes belastning.

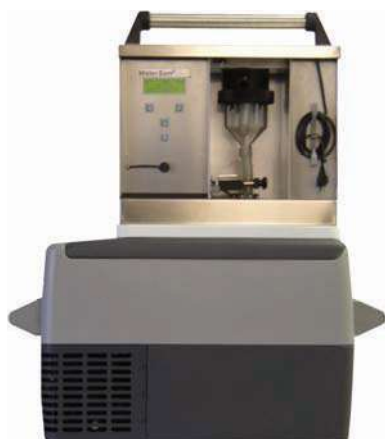
WaterSam® Porti 12 T

A sampler with no need of any valves.

With sample distributor for 12 x 1.0 litre bottles or without distributor for 1 composite container 10.4 litres both in polyethylene or optional 12 x 0.9 litre glass bottles in borosilicate glass with snap-on cap.

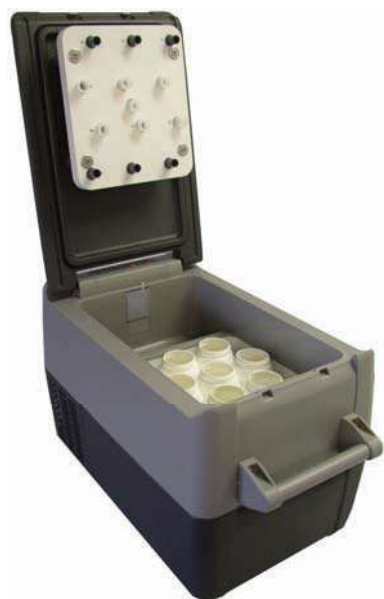
Compressor cooling, thermostat controlled. Internal temperature +10 to -18°C. Very low consumption of power.

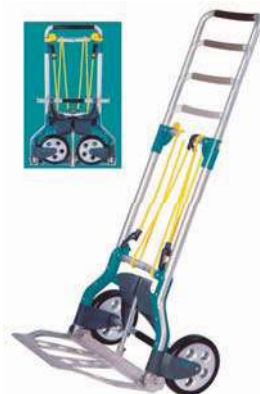
Option: Transport trolley collapsible, max. load 90 kg, wheels Ø180 mm

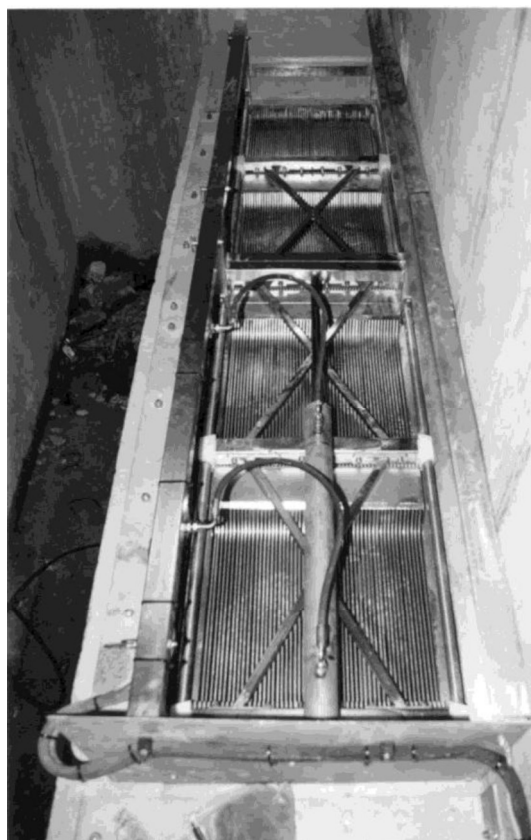
HydroScreen spalterist

HydroScreen kan leveres med niveaumåling og automatisk registrering og beregning af overløbsmængder.

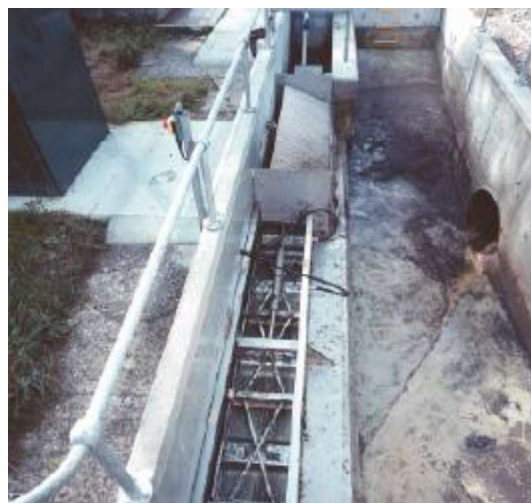
Overløbsbygværk med HydroScreen spalterist

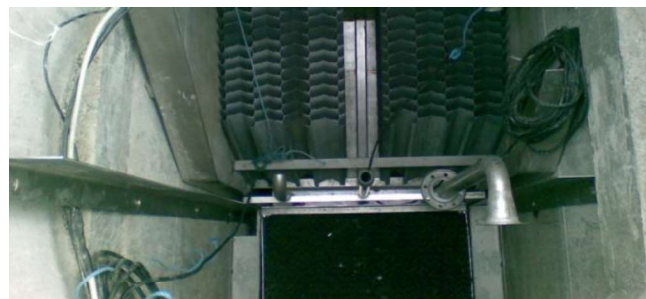
HydroSeparator etableret på Sluseholmen, København

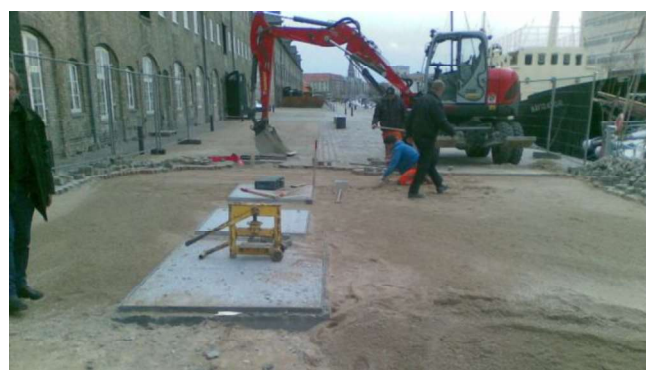
HydroSeparator® under etablering på Holmen, København
