## Teknisk forundersøgelse

Skindersmose Bæk – vandområde 07016\_x

Februar 2019

Rapporten beskriver en forundersøgelse og detailprojektering for indsats i Vandområde o7016\_x i Vandområdeplan 2015-2021.

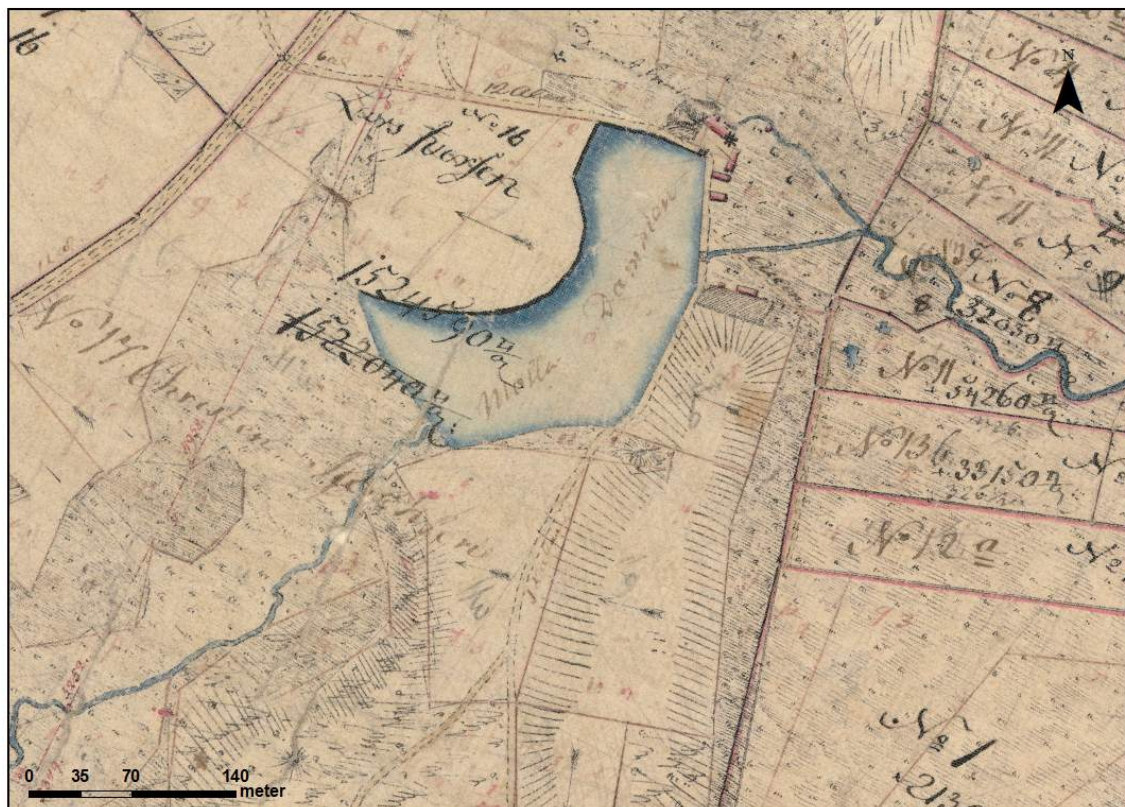
Kort, der viser et eksempel på det oprindelige slyngede forløb af Skindersmose Bæk på Original 1-kortet fra 1815. På kortet ses også en mølledam ved Dront Mølle. Dammen eksisterer ikke i dag.

Det første målfaste kort over området blev opmålt i 1815. Kortet viser, at Skindersmose Bæk dengang var en stærkt slynget bæk i stort set hele vandområde o7016\_x.

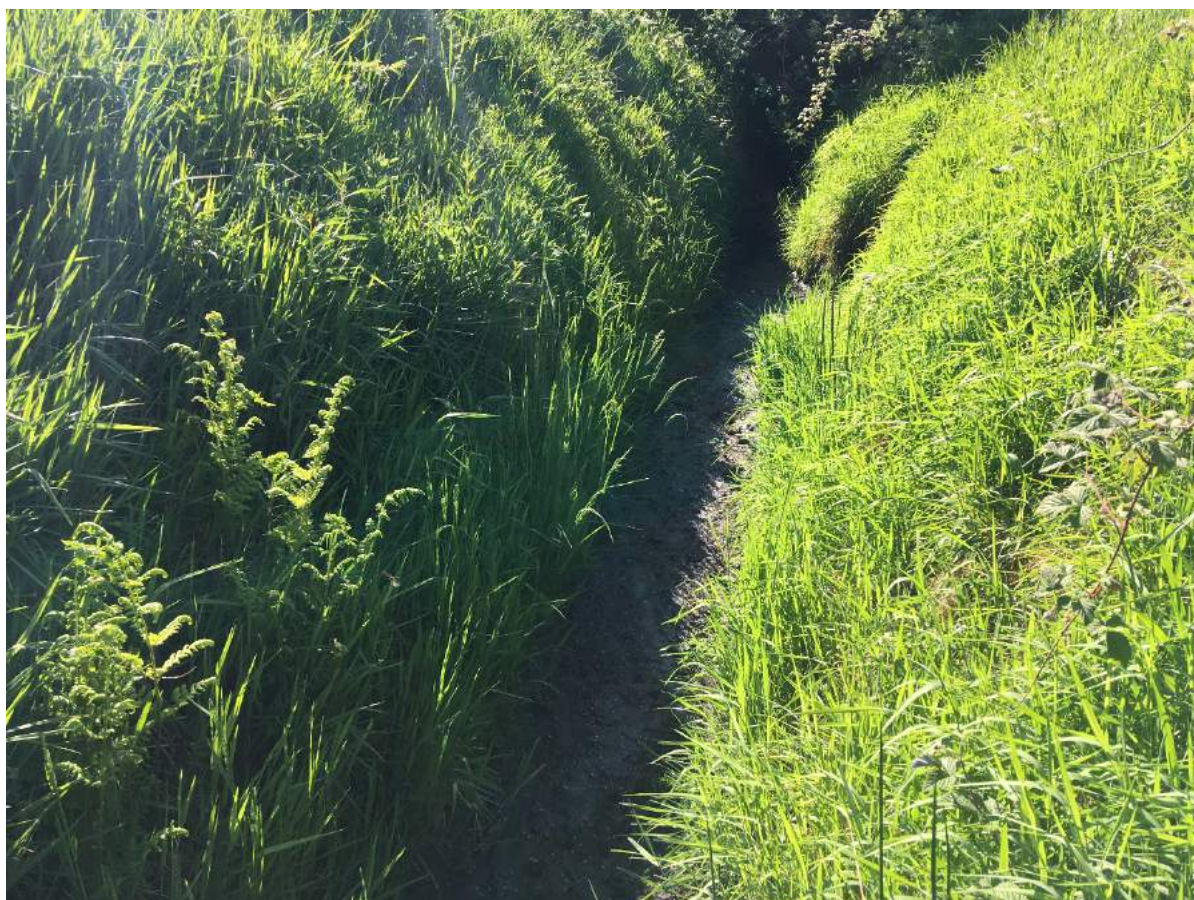
*Skindersmose Bæk var ved besigtigelsen næsten tørlagt på strækningen gennem Skinders Mose.*

Denne strækning på 945 m består af den tørlagte Skinders Mose. Strækningen er, som den eneste af de seks strækninger, primært omgivet af dyrkede marker. Strækningen består skiftevis af åbne og tørlagte strækninger. Ved besigtigelsen var den åbne del af strækningen stort set tørlagt. Der kom først rigtig vand i vandløbet ved strækningens afslutning, hvor drænsystemet fra Skinders Mose har udløb i vandløbet.

Strækningen har kun en begrænset værdi som vandløb. Det store antal dræn leder næringsrigt vand fra Skinders Mose til vandløbet. Det betyder, at der ved besigtigelsen var store mængder trådalger på ca. 1 km vandløb nedstrøms strækningen.

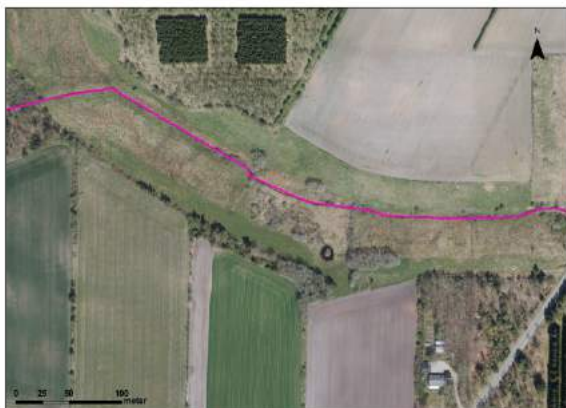
*Tv. Oversigtsfoto, der viser det nuværende kanaliserede forløb. Th. Det kanaliserede forløb tegnet oven på Original 1-kortet, som viser de oprindelige slyngninger.*

Til forskel fra strækningen ovenfor har der naturligt været vandløb på denne strækning, hvilket også kan ses på Original 1-kortet over området. De naturlige slyng er dog stort set gravet væk, og det kanaliserede vandløb mangler derfor den fysiske variation som slyng giver.

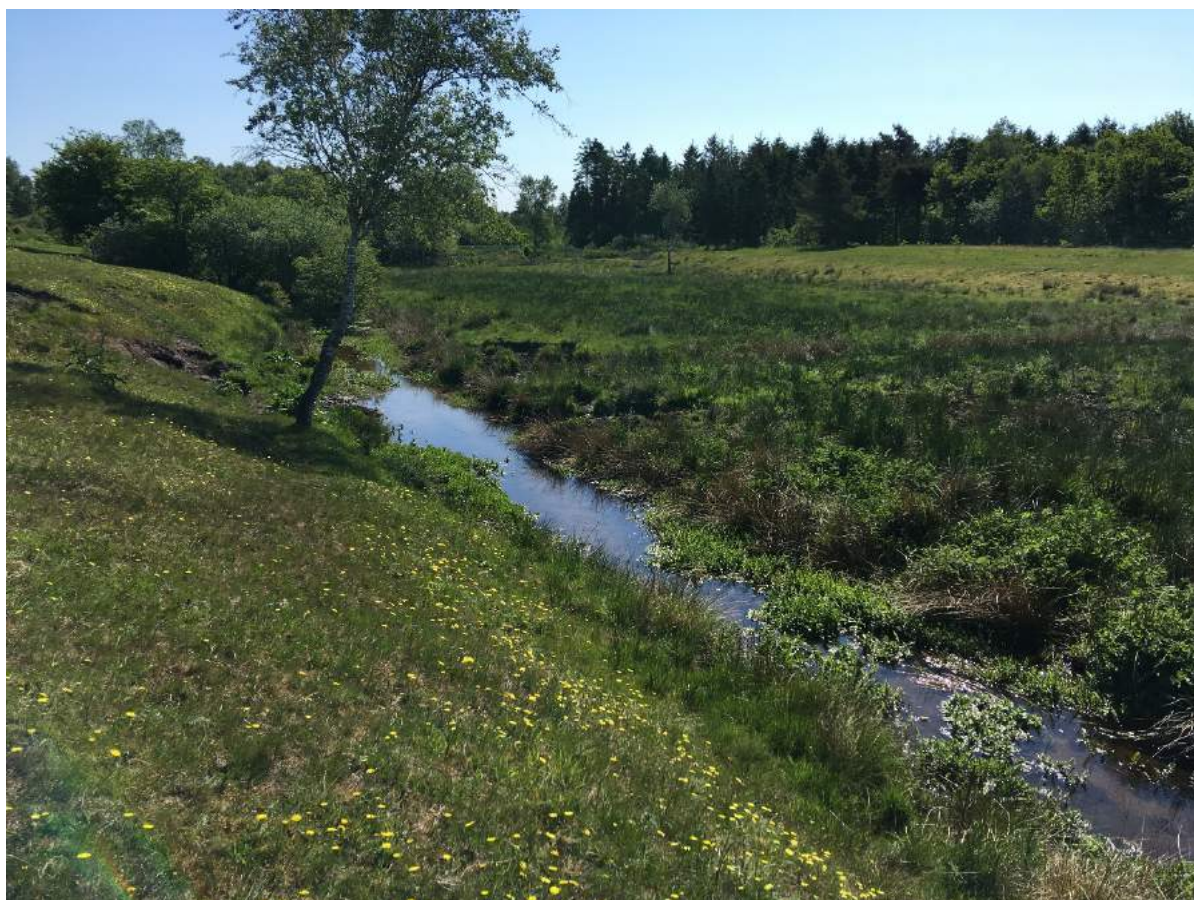
*Skindersmose Bæk omgivet af overdrev og mose.*

På den ca. 1.435 m lange strækning består omgivelserne primært af eng, mose og overdrev. På en stor del af strækningen var der ved besigtigelsen en del trådalger i vandløbet, hvilket formodentligt skyldes næringsrigt drænvand fra de opstrøms beliggende dyrkede marker.

Bunden består primært af sand, men der var også områder med et tyndt lag grus. De manglende slyng betyder, at der ikke er nogen veludviklet høl-stryg-struktur. Strækningen ligger dog tæt på terræn de fleste steder, hvilket giver mulighed for en vis variation i bredden. Det gennemsnitlige fald på strækningen er 3,51 promille.

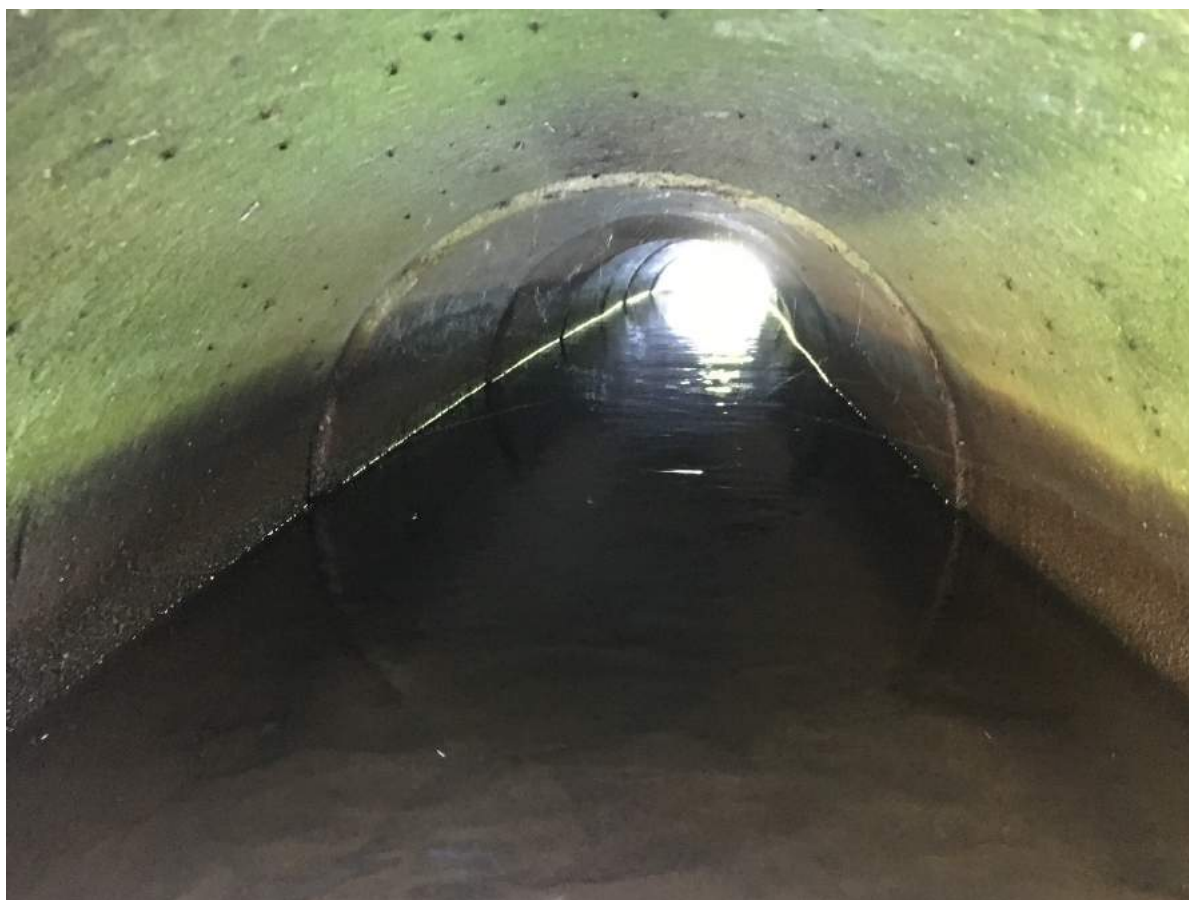
*Der var ikke en fuldstændig spærring ved RIN-00224 på besigtigelsestidspunktet. Ved mindre vandføringer vil røret dog udgøre en spærring.*

Den udpegede spærring RIN-00224 ligger på strækningen. Strækningen består af en overkørsel ved en markvej. Der er ikke en fuldstændig spærring ved overkørslen. Passagemulighederne for fisk og smådyr kan dog forbedres ved udlægning af sten/grus, så vandhastigheden gennem røret sænkes og der sikres en permanent højere vandstand i røret.

Opstrøms og nedstrøms rørføringen ved RIN-00224 udlægges grus på vandløbsbunden. Der sker for at sikre, at der altid er en passende vandstand i røret og for at sikre fri passage.

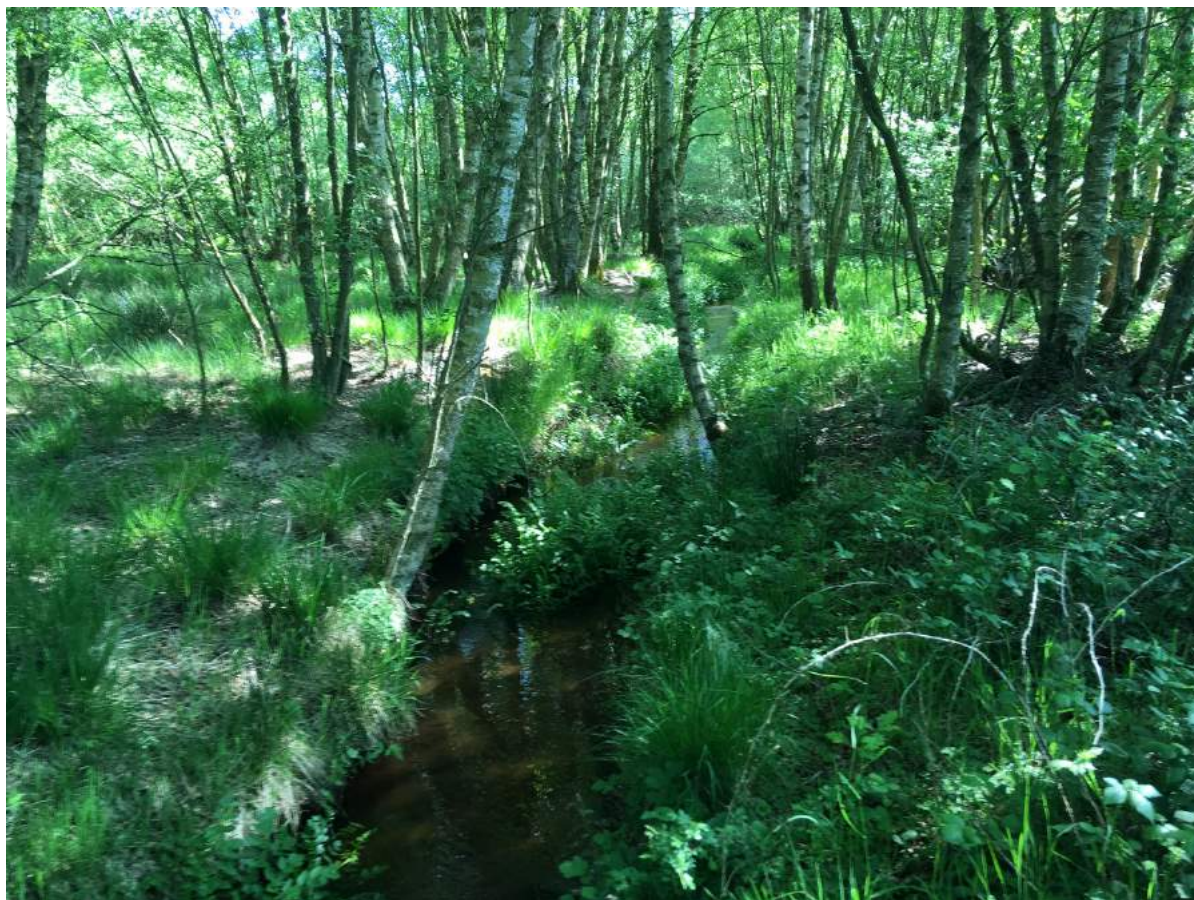
*Den lysåbne birkeskov betyder, at der er plads til vandplanter, primært mærke, på strækningen.*

Fra Ørumvej løber vandløbet på en ca. 551 m lang strækning gennem lysåben birkeskov. Også på denne strækning er de oprindelige slyng gravet væk. Strækningen har dog undergået en vis selvrestaurering, så der igen er dannet en række små slyng.

Bunden består primært af sand, men der var også områder med et tyndt lag grus. Strækningen ligger tæt på terræn. Det gennemsnitlige fald på strækningen er 3,83 promille.

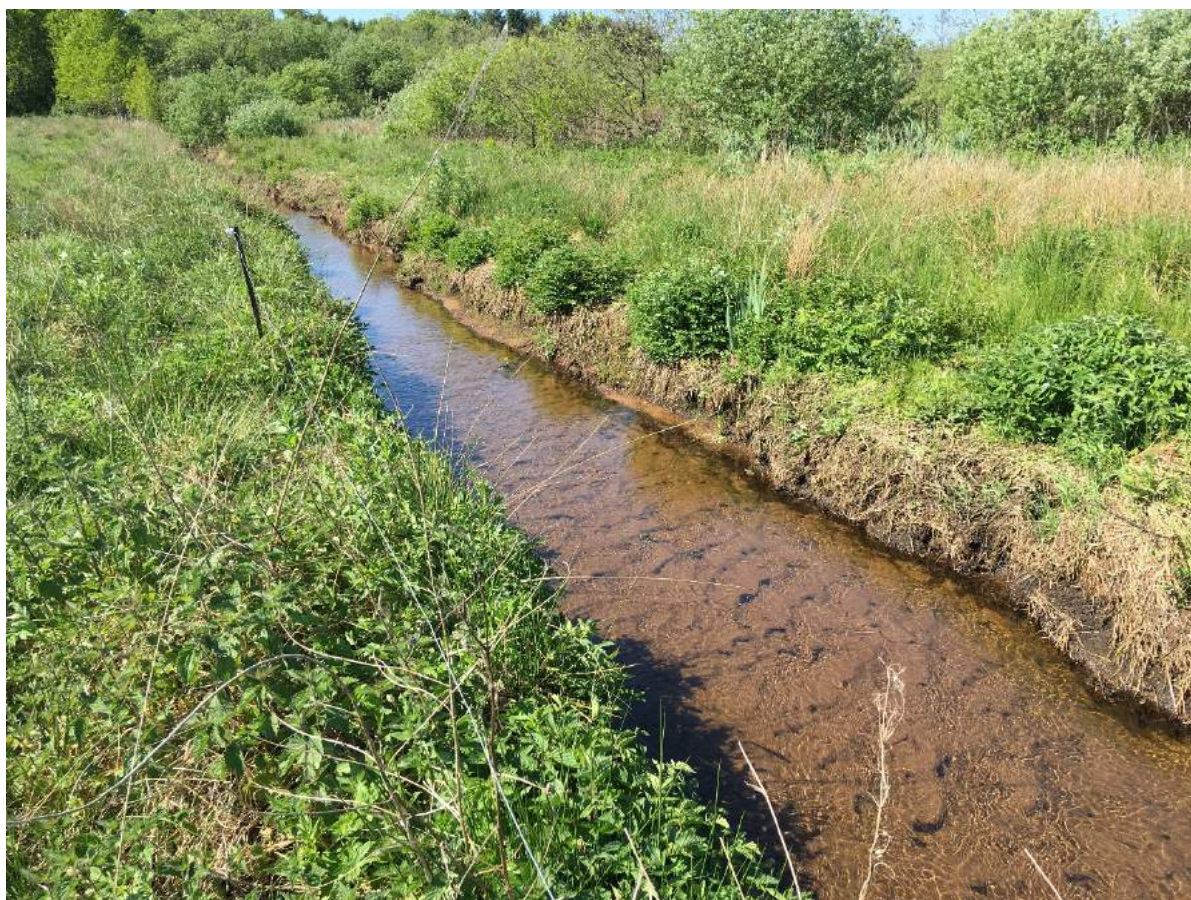
*På strækningen er faldet aftaget og bunden består næsten udelukkende af sand.*

På den ca. 465 m lange strækning består omgivelserne af eng og mose. Bunden består primært af sand, men der var også enkelte sten i vandløbet. Strækningen ligger tæt på terrænet. Det gennemsnitlige fald på strækningen er 2,32 promille.

Den sandede bund og det relativt begrænsede fald betyder, at strækningen ikke umiddelbart er optimal ift. udlægning af gydebanker. På baggrund af besigtigelsen vurderes det dog, at udlægning af gydegrus kan resultere i succesfuld gydeaktivitet. Desuden kan udlægning af gydegrus og/eller trærødder som strømkoncentratorer, være med til at forbedre miljøtilstanden og understøtte selvrestaurering. Det vurderes, at strækningen er egnet til udlægning af groft materiale.

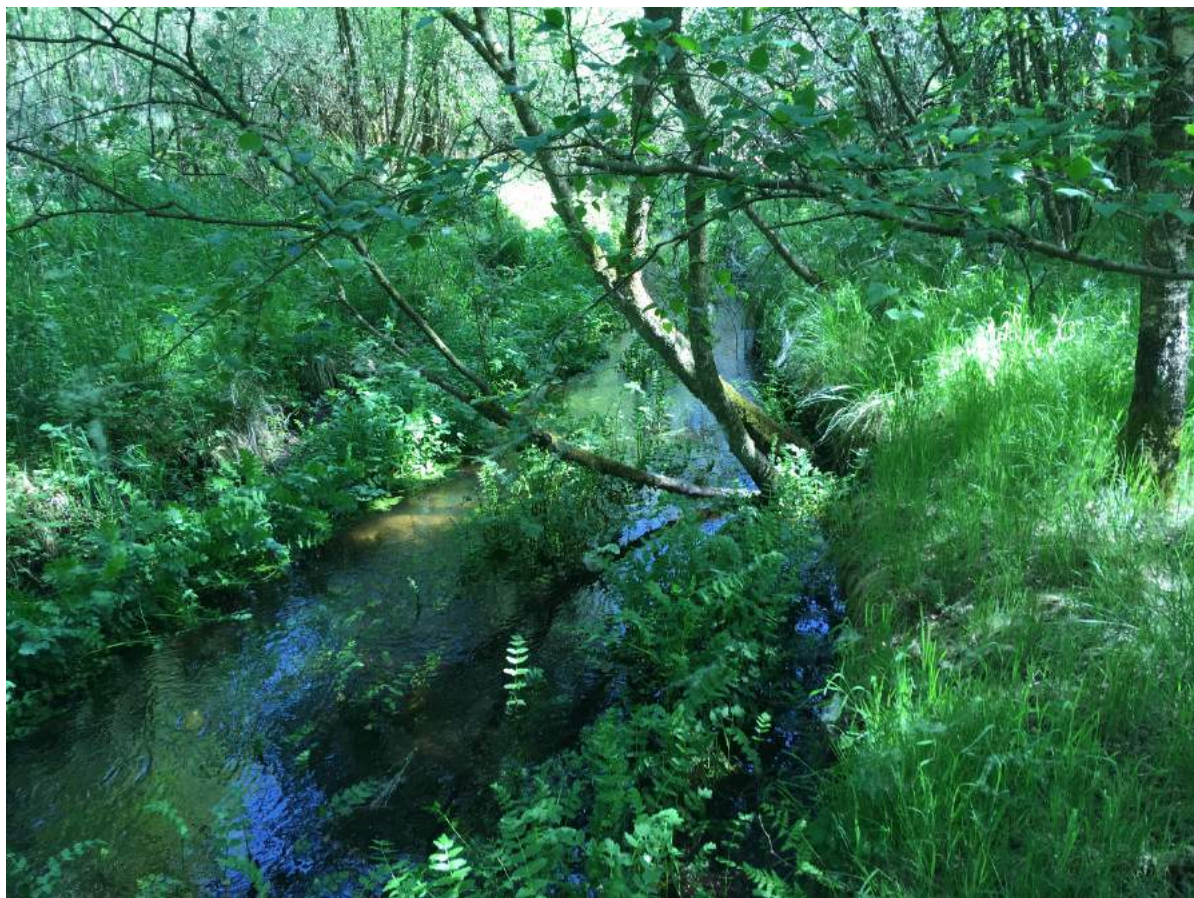
*Strækningen er på store dele tilgroet og ufremkommelig.*

I begyndelsen af strækningen er omgivelserne afgræsset mose/eng, men mosen gror hurtigt til i ufremkommeligt krat. På de nederste ca. 250 m løber vandløbet gennem den tilgroede mølledam ved Dront Mølle. På trods af, at strækningen er tilgroet i krat blev der ikke konstateret spærringer i forbindelse med besigtigelsen.

Den sandede bund, det lave fald, og ufremkommeligheden betyder, at strækningen ikke umiddelbart er optimal ift. udlægning af gydebanks og sten. I stedet bør genslyngning
