## Teknisk forundersøgelsesrapport Ejiskær Bæk – vandområde o7137\_x

Vandområdeplan Jylland-Fyn (2015-2021)

Rapporten beskriver en forundersøgelse for indsats for vandområde o7137\_x i Vandplanområdeplan 2015-2021.

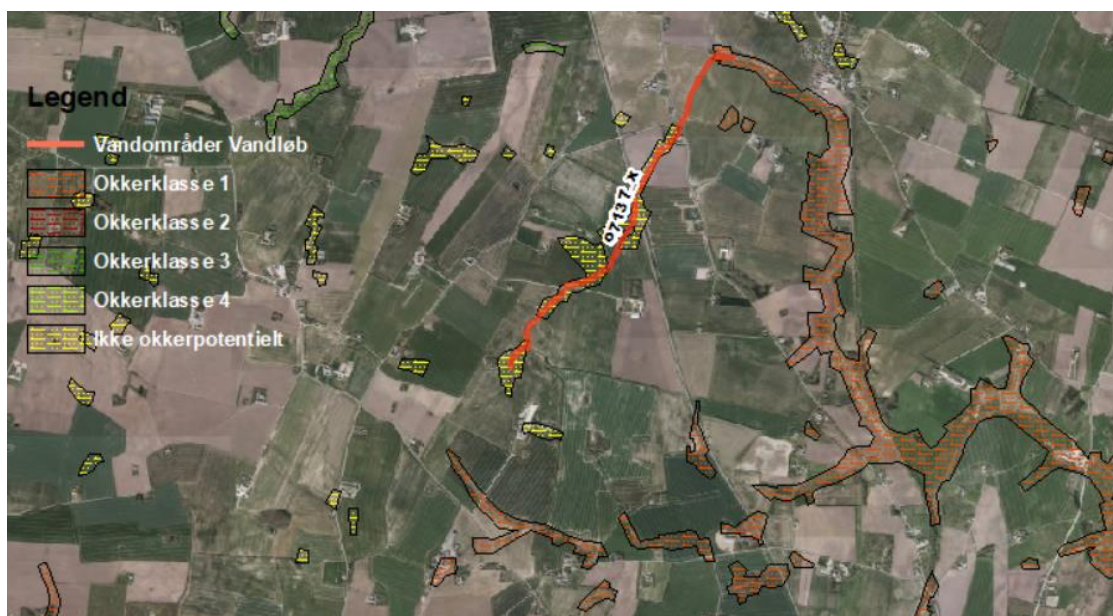
Langt det meste af vandområdet er angivet som ikke okkerpotentielt, mens den nederste del af strækningen er klassificeret som okkerklasse 1.

Området omkring vandområde o7137\_x er registreret som ikke okkerpotentielt på langt det meste af strækningen. Den nederste del af strækningen er udpeget som okkerklasse 1 med stor risiko for okkerudledning ved afvanding. Ved indsætsernes placering er området kun registreret som ikke okkerpotentielt.

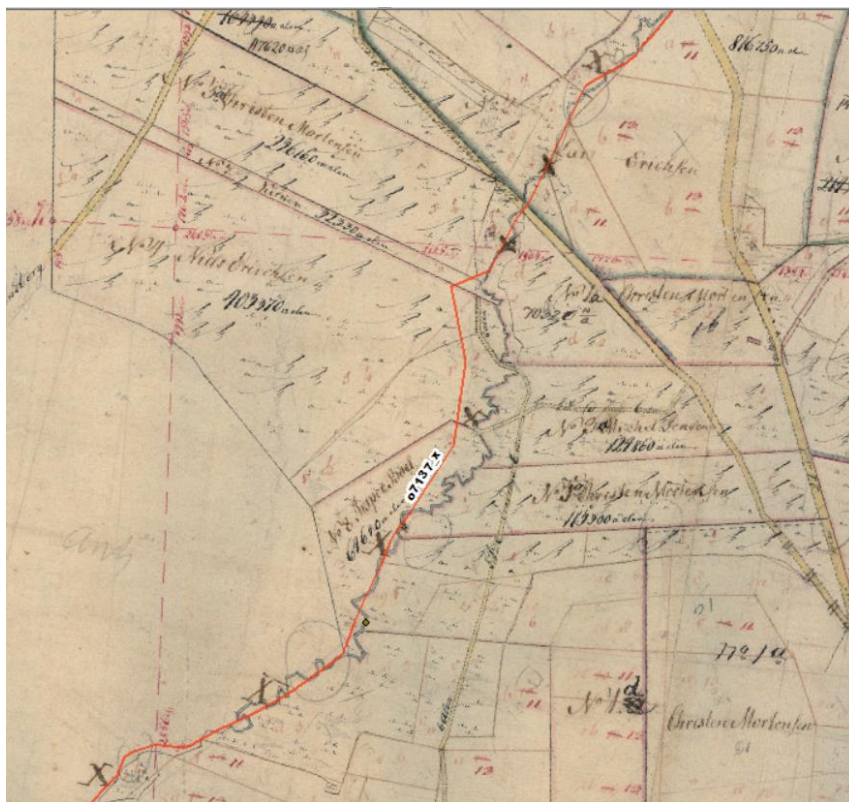
Kort der viser vandområde o7137\_x (rød streg) i forhold til forløbet på Original 1 kort i perioden 1815-1864 (sort streg).

Af Original 1-kortet fra 1815 ses, at vandløbet har været mere mæandreret i sit naturlige forløb end som angivet i Vandområdeplanen 2015-2021. Vandløbet har oprindeligt krydset A26 sydligere end det sted, hvor rørføringen krydser vejen. Historiske flyfoto viser, at rørføringen var

åbent vandløb i 1954. Vandløbet er formentlig blevet rørlagt ved anlægning af A26 i 1978. På grund af A26 vil det ikke være muligt at åbne vandløbet i det oprindelige forløb.

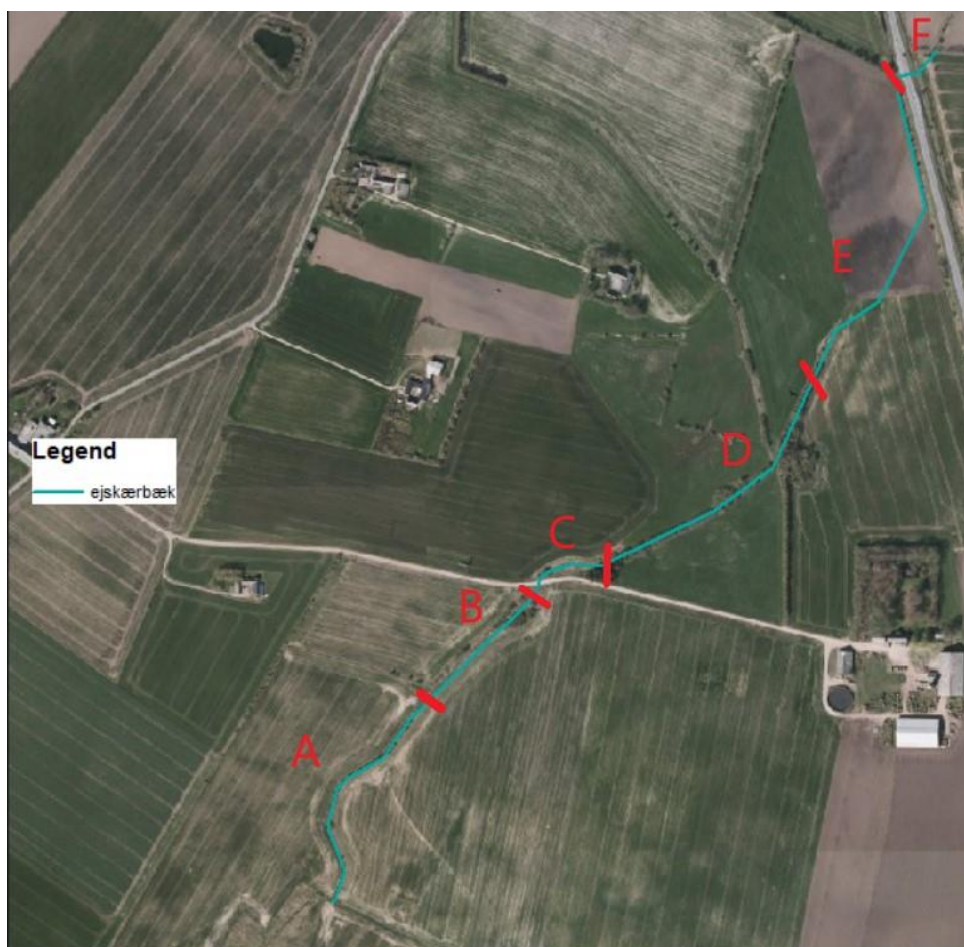
Vandområdet er inddelt i strækninger med henblik på at øge overblikket. Vandområdet er opmålt med GPS af Limfjordssekretariatet og linjen til svarer derfor ikke vandområdelinjen som angivet i Vandområdeplan 2015-2021.

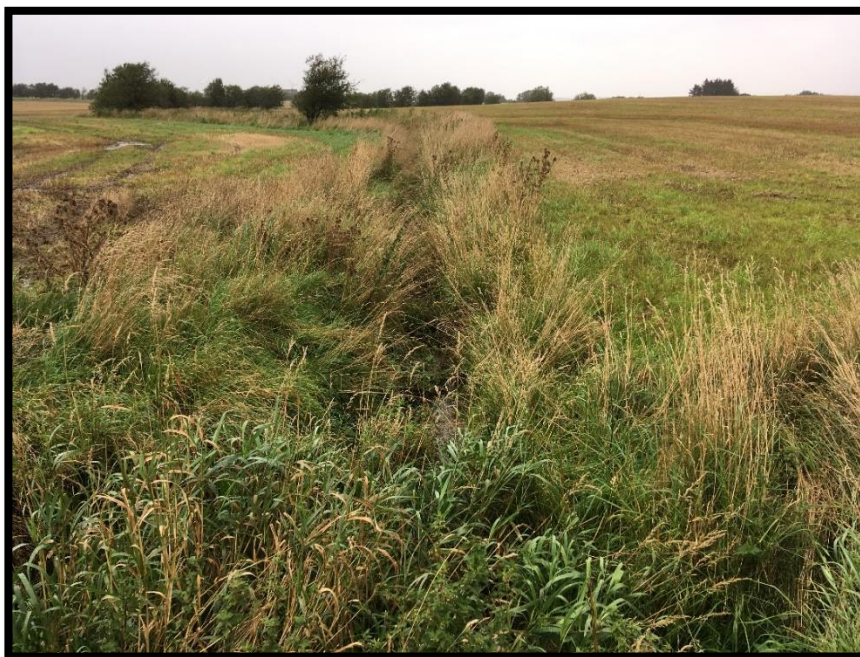
*På billedet ses strækning A, som ligger i et intensivt dyrket område med kraftig brinkbevoksning.*

Strækningen har udspring ved en gammel mose og forløber gennem et intensivt dyrket område og ligger ca. 1-1,2 m under terræn. Strækningen havde ved tilsynet forholdsvis ringe vandføring, god-stærk strøm, var 0,8-1,5 m bred og ca. 50 cm dyb. Bunden består af grus og strækningen har nogle få store slyng, men fremstår ellers meget kanaliseret. Strækningen har opstrøms stejle brinker med kraftig bevoksning. Der ses også enkeltstående træer inden for kronekanten af vandløbet. Strækningen fremstår, primært på grund af kanaliseringen og ringe vandføring, som et vandløb uden store fauna- og fiskemæssige interesser.

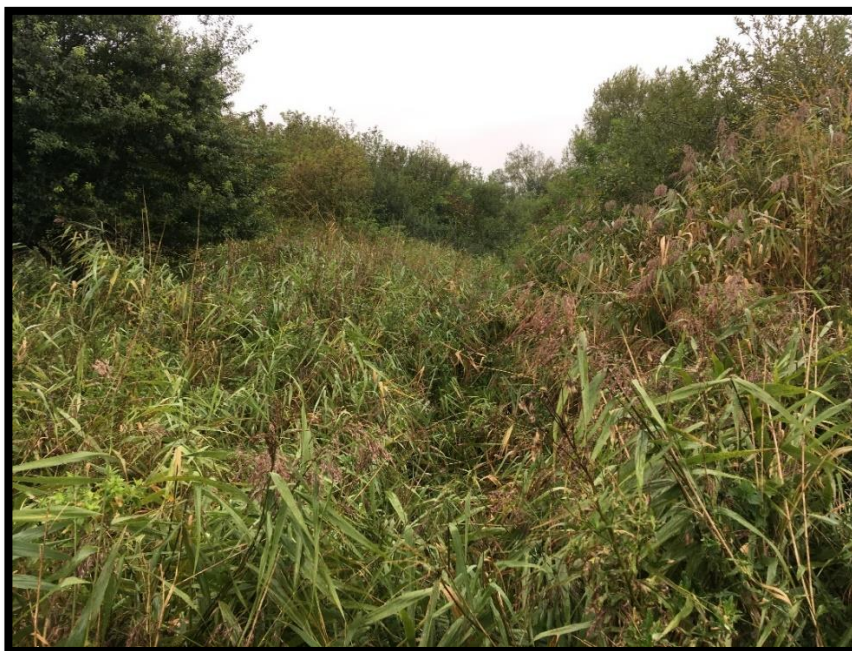
*Strækning B i ekstensivt dyrket område, hvor brinkvegetationen overhænger vandløbet.*

Strækning B er en kanaliseret strækning i et ekstensivt dyrket område, hvor der er meget tæt bevoksning, lav vandstand og lav vandføring i vandløbet. Brinkvegetationen er så kraftig, at den overhænger vandløbet flere steder, hvilket medfører høj beskygning af vandløbet.

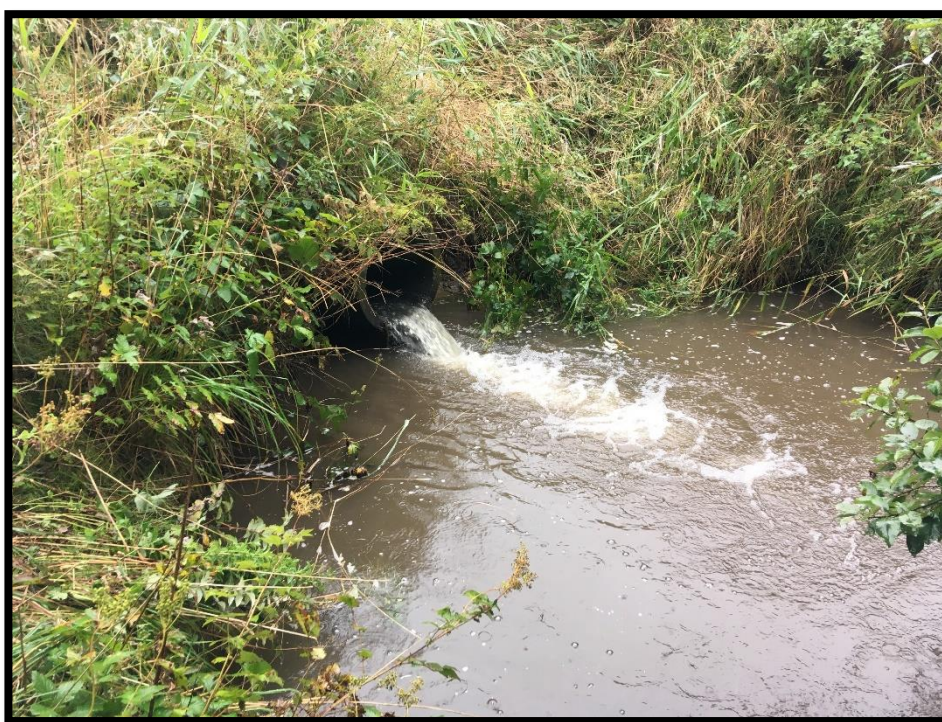
*Udløb fra rørbro under grusvej på strækning C. Til højre for røret findes et tilløb fra drænrør.*

Her findes den fysiske spærring i form af en rørbro ved vejunderføring på 26 m med en rørdiameter på Ø50 cm. Faunapassage er ikke muligt grundet et stort styrt på ca. 70 cm efter rørudløbet samt høj strømhastighed og fald gennem røret. Vandløbet er her omkring 2 m bredt og der er opstået et erosionshul som følge af vandets kraft efter rørudløbet. Tæt ved rørudløbet findes et dræntilløb fra de omkringliggende marker. Efter rørudløbet løber vandløbet videre i et tæt bevokset område med flere dræntilløb og et højt naturligt fald. Bunden består af grus/sten og strækningen har et stort potentiale som gydevandløb. Beskygningen af vandløbet er reduceret sammenlignet med strækning A og B. Der er god strømhastighed og en god vandføring, og der findes små naturlige slyngninger.

Den fysiske spærring RIN-00127 ved strækning C er en rørbro under en grusvej, der anvendes som indkørsel til en ejendom. Diameteren af røret er 50 cm og røret har en længde på 26 m. Igennem røret er der et fald på ca. 29 ‰. Efter rørdløbet opstår et styrt på 0,72 m til bunden. På strækningen, der er vist på figuren nedenfor på ca. 550 m, er der et gennemsnitligt fald på 9 ‰. Den fysiske spærring ses ved station 480 m til station 505 m.

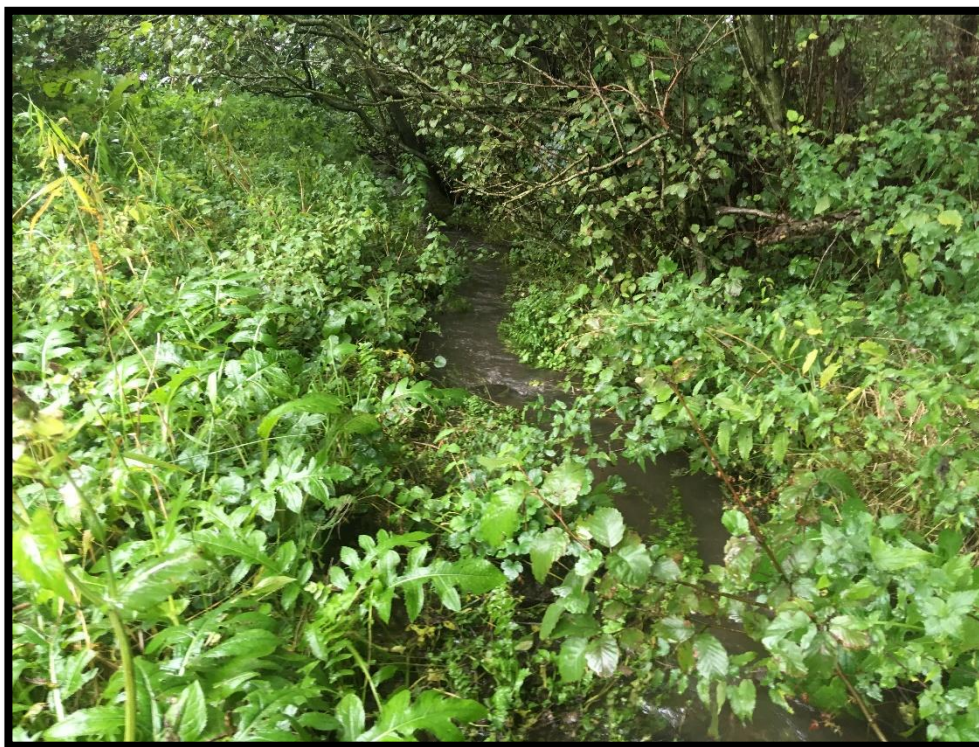
*Naturlige slyngninger ses på strækning D, hvor der er grundlag for at skabe en god gydestrækning. Længs vandløbet ses blandt andet sideskærm. Efterfølgende løber strækningen ind i tættere skovdække.*

Strækningen forløber gennem et ekstensivt dyrket område og ligger ca. 1 meter under terræn. Der er flere træer indenfor kronekanten og strækningen fremstår som et fint skovvandløb med god variation. Der er god strøm med varierende strømhastigheder langs strækningen, og stor fysisk variation i form af grus, sten og dødt ved. Strækningen har potentiale til at være en god gydestrækning. Der er observeret sideskærm flere steder langs vandløbet.

Midtvejs på strækningen er der fundet en rørbro, som ikke indgår i vandområdeplanerne. Røret har en diameter på 80 cm, hvor der lader til at være fri passage for fauna, dog med høj strømhastighed igennem røret. Rørbroen er under 10 m lang. Det forventes derfor ikke, at rørbroen udgør en spærring for faunapassage.

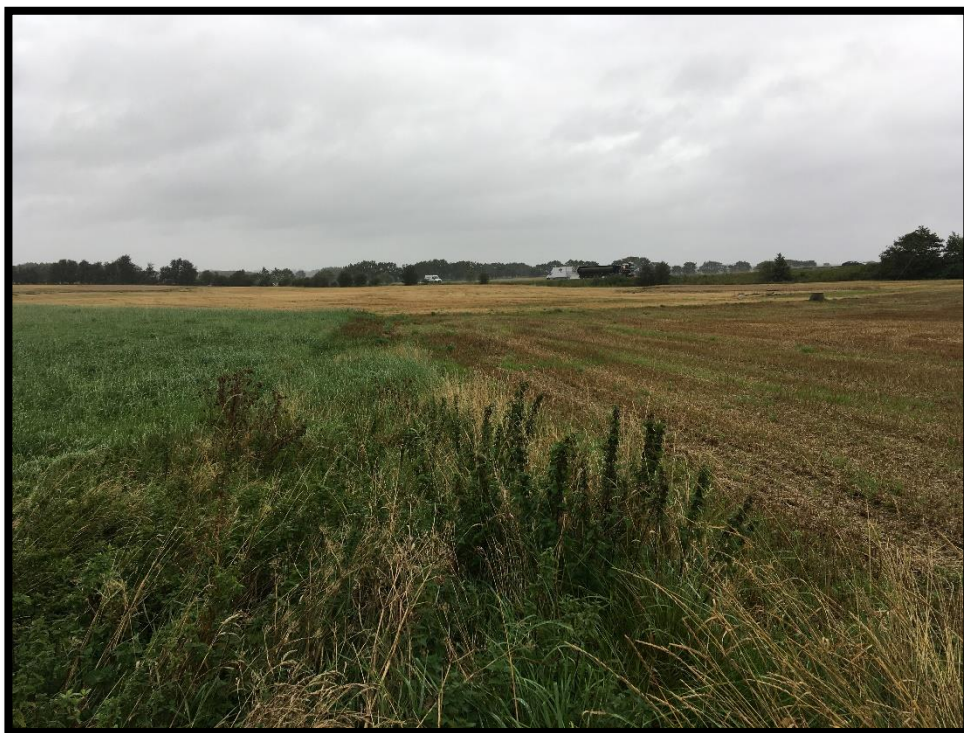
*På strækning E afsluttes det åbne vandløb, hvorefter den 355 m lange rørføring begynder. Til højre ses brønd nr. 1 og hovedvej A26.*

Den øverste del af strækningen forløber som et lille åbent kanaliseret stykke, hvor der er både ekstensiv og intensiv arealanvendelse ned til vandløbet. Herefter starter den 355 m lange rørlægning, som løber 2-2,5 m under terræn. Den rørlagte strækning løber igennem tre brønde. Ydermere findes to brønde på marken, som afvander til brøndene i vandløbet. I alle brønde findes desuden drænrør som dræner de omkringliggende marker til brøndene.

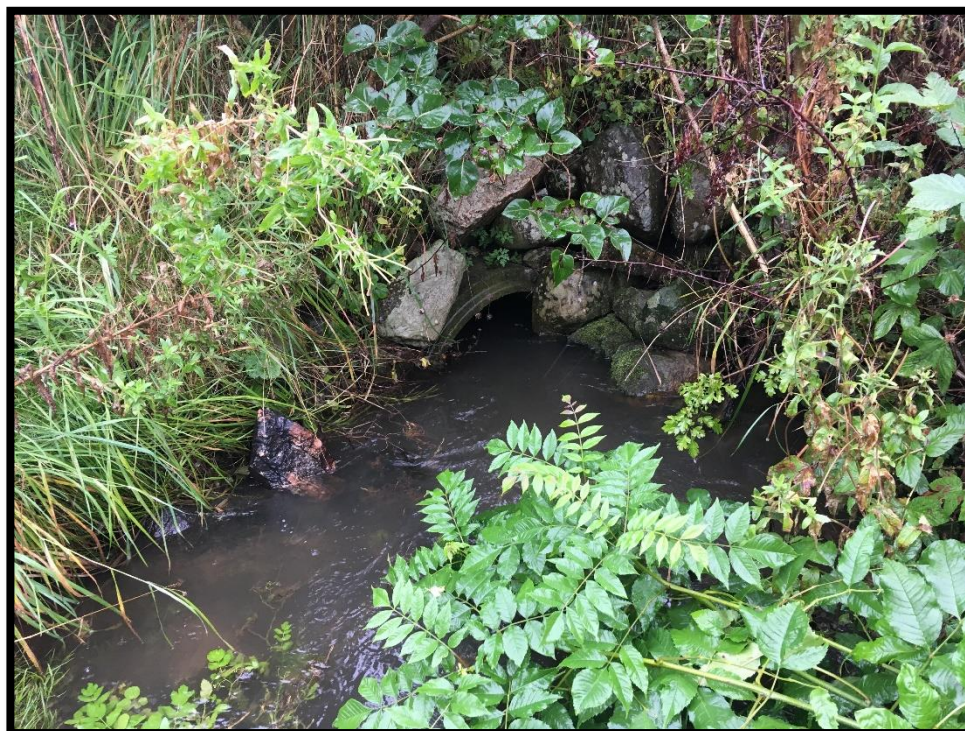
Strækning F, hvor der findes en spærring opstrøms for A26, som udgøres af en rørføring på ca. 33 meter.

Strækning F er den del af vandområdet før A26, hvor den 355 m lange rørføring stopper, samt et kort stykke nedstrøms A26. Efter rørindløbet i den sidste brønd løber en rørføring på ca. 28 m under A26. Denne spærring er tidligere blevet forundersøgt i 2014, men skal realiseres i forbindelse med realisering af indsatserne beskrevet i dette projekt, da spærringen er overflyttet fra vandområdeplan 1 (2010-2015) til realisering i vandområdeplan 2 (2015-2021).

Nedstrøms A26 er vandløbet åbent på et kort stykke på få meter. Efter det åbne stykke er der en ny spærring i form af en rørføring på ca. 33 m. Denne spærring er ikke udpeget som spærring i vandområdeplan 2 (2015-2021), men bør fjernes i forbindelse med et projekt, der skal sikre faunapassage på stedet. I forbindelse med den tidligere forundersøgelse af spærring under A26 er lodsejere blevet hørt og er positivt indstillet overfor åbningen af rørføringen på lodsejers mark.

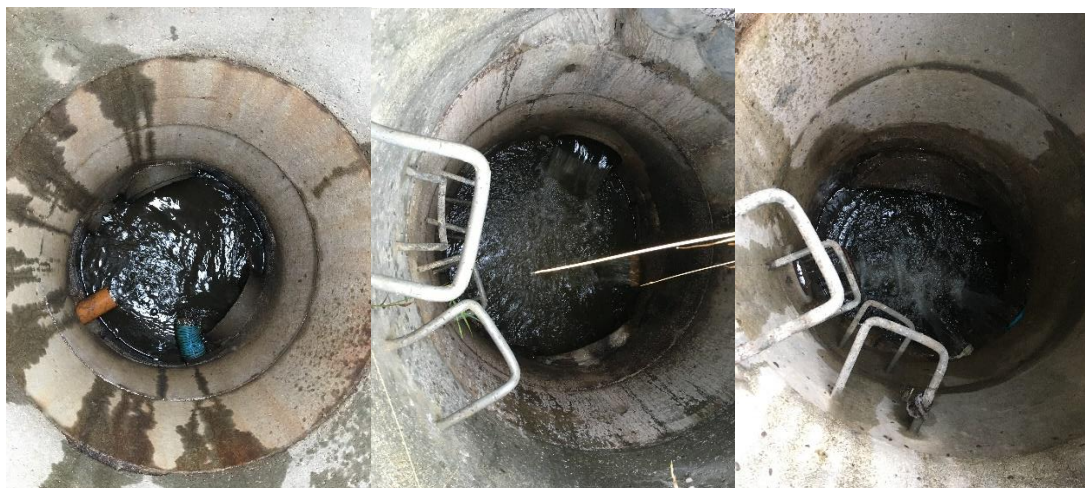
*Fra venstre mod højre ses brønd 1, brønd 2 og brønd 3, som den rørlagte strækning løber igennem. På billederne ses flere drænrør som foruden de store rørføringer også leder vand til brøndene.*

I de tre brønde, som rørføringen gennemløber, findes forskellige størrelser rør og drænrør. I brønd 1 er indløbs- og udløbsrøret Ø40 cm med to drænrør tilkoblet, i brønd 2 er udløbsrøret Ø60 cm med et drænrør tilkoblet og i brønd tre er udløbsrøret Ø80 cm med fire drænrør tilkoblet. Brøndene er opbygget i tegl med en betonring øverst.

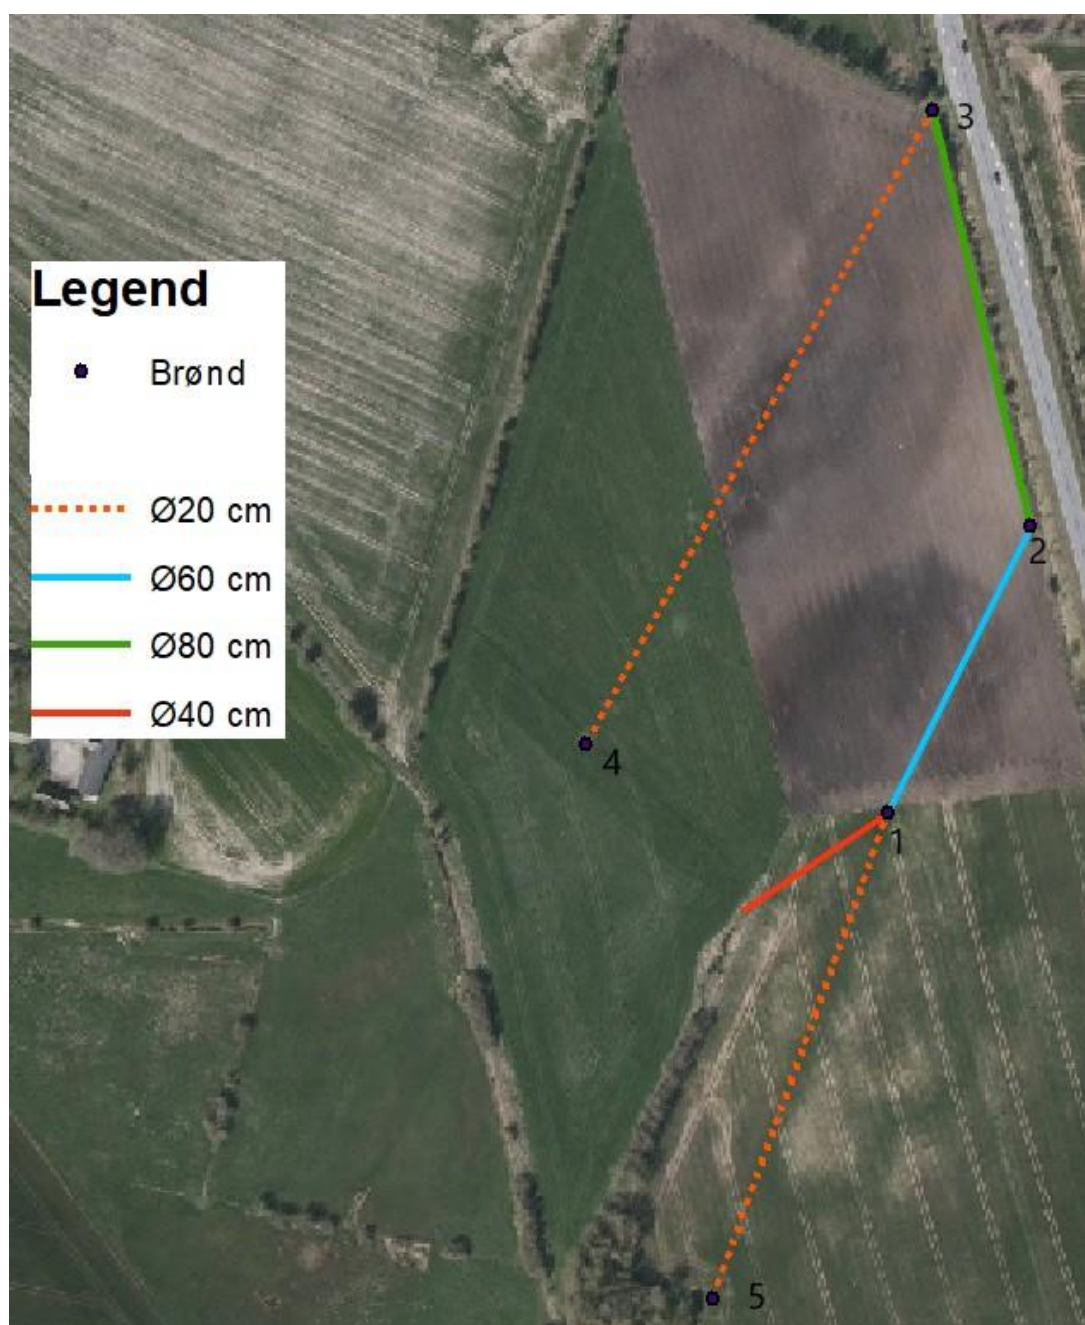
*Skitsetegning over forventet forløb af rørføringer, rørdiameter samt brøndnummer og brøndplacering. Skraverede linjer angiver forventet forløb af afvanding via drænrør fra brønd 4 og 5 til en af de tre hovedbrønde.*

Foruden de tre brønde er der to brønde som leder vand fra andre rørføringer og drænrør til de tre hovedbrønde. Det fulde omfang af drænsystemerne, som er koblet til brøndene, kendes ikke med sikkerhed.

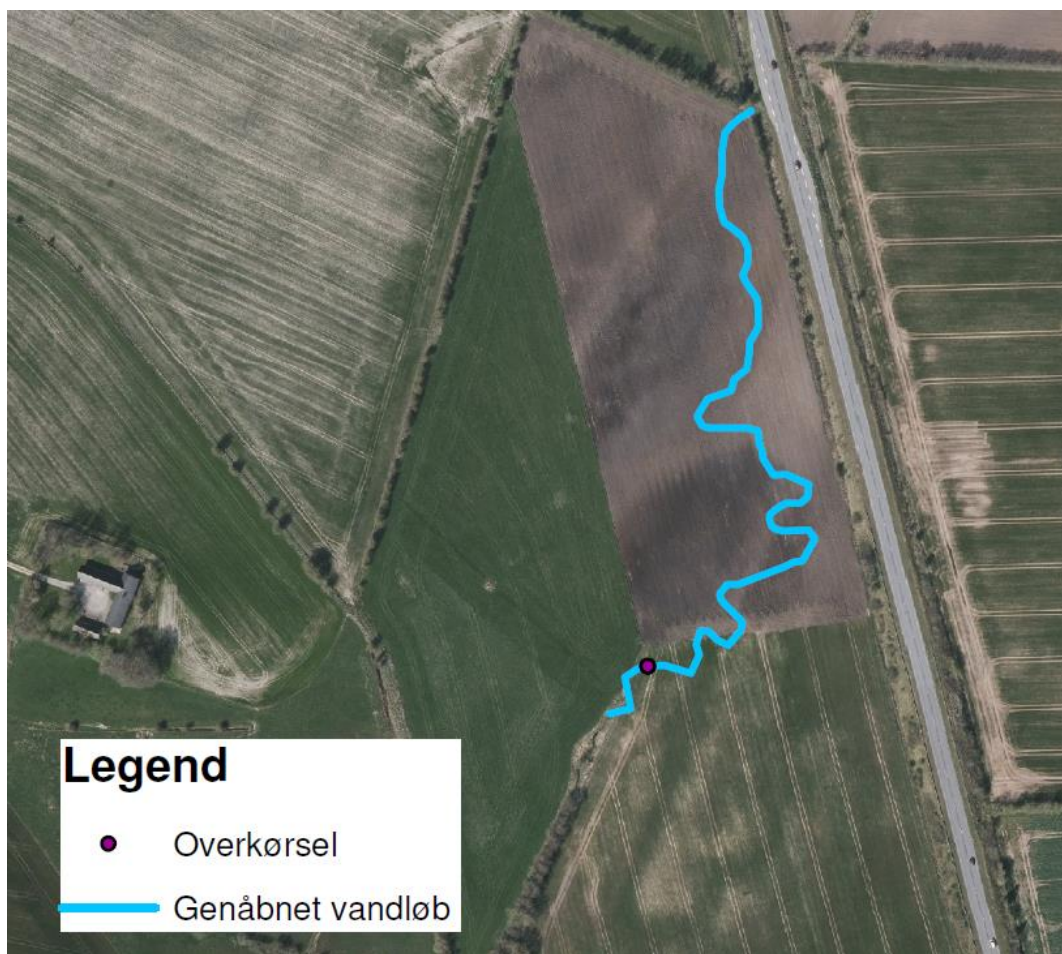
*Oversigtskort, der viser skitse af genslynget strækning samt mulig placering for ny overkørsel.*
