# NOTAT

Projekt navn: Vådområdeprojekt - Skive-Karup Å

## Vedr.: Visuel gennemgang af 14 broer over hhv. Koholm Å og Karup Å

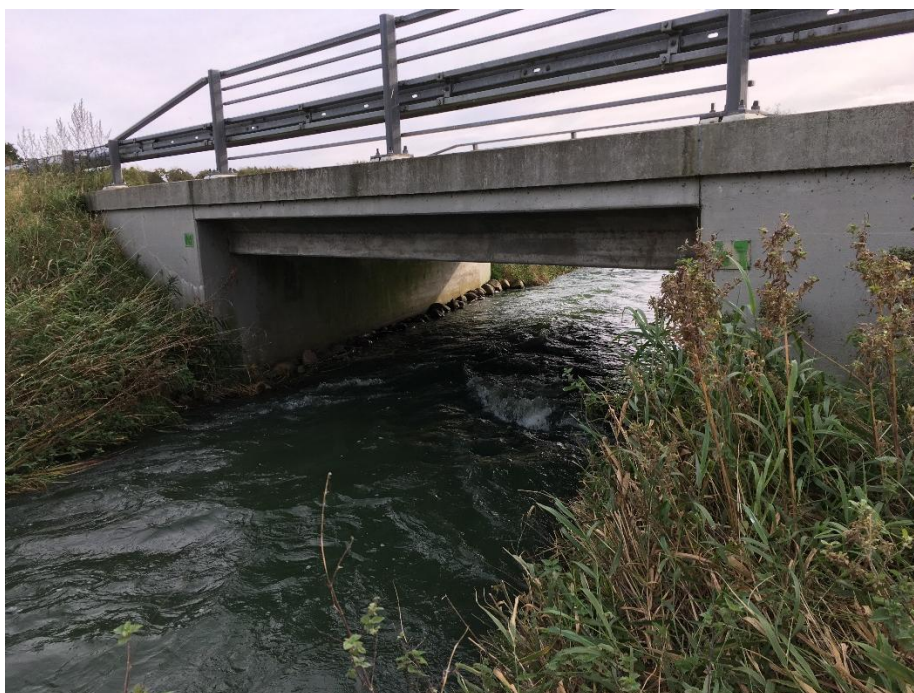
Der har ikke været tegningsmateriale til rådighed på type 3. Broen overfører hovedvej 34, og er udført som ribbepladebro.

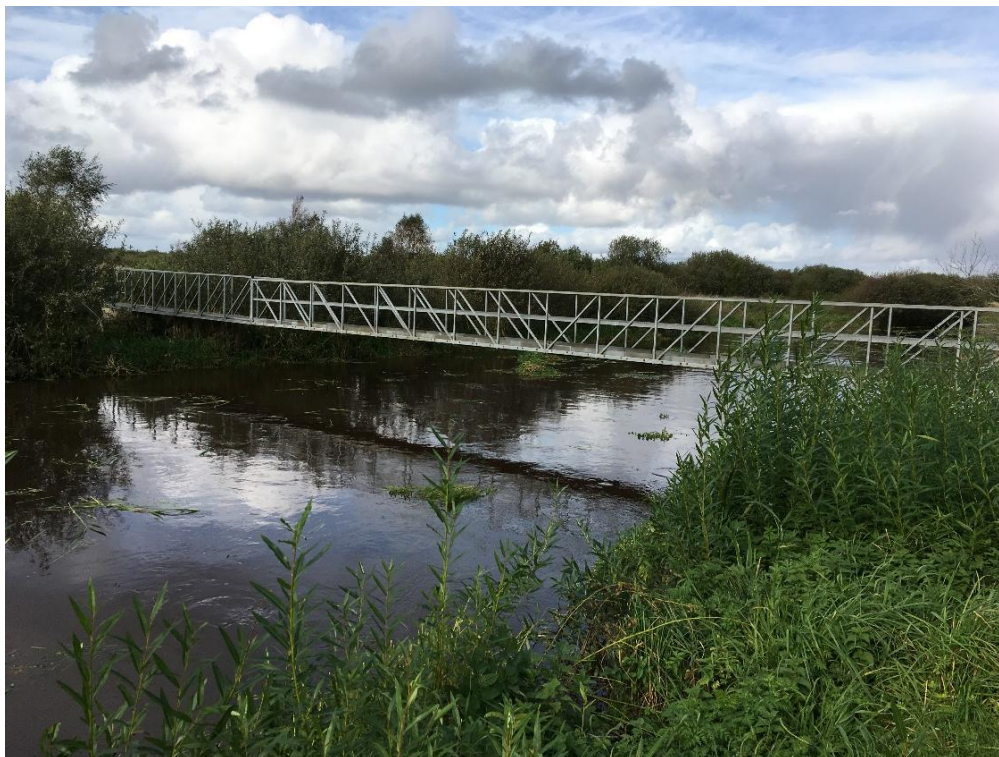
Der har ikke været tegningsmateriale til rådighed på type 4. Broen er en gangbro og er udført som galvaniseret stålgritterkonstruktion.

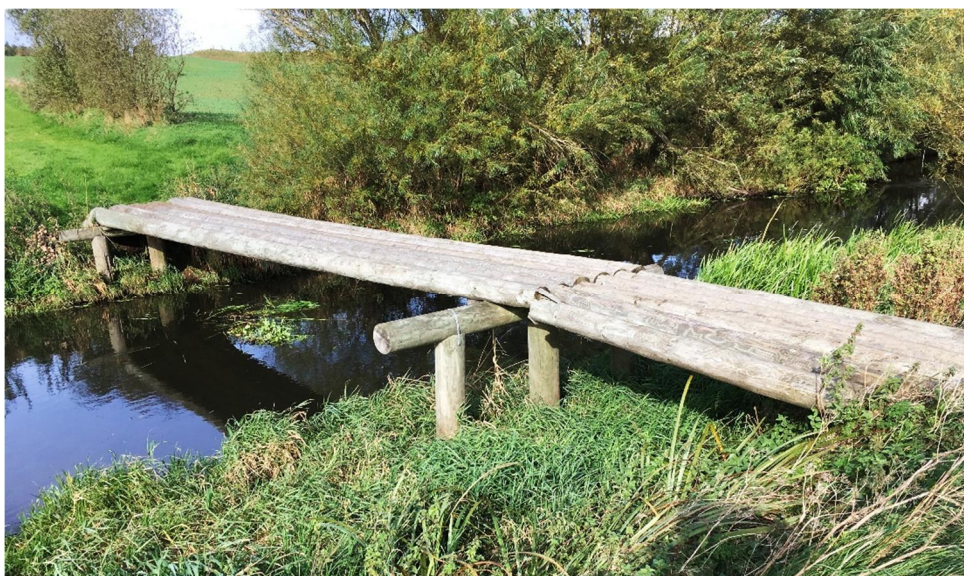
Der har ikke været tegningsmateriale til rådighed på type 5. Broen er en gangbro og er udført som træpælebro.
