## **Teknisk forundersøgelse**

### **Ajstrup Bæk – vandområde o6995\_y**

### **Spærring RIN-00830 og RIN-00226**

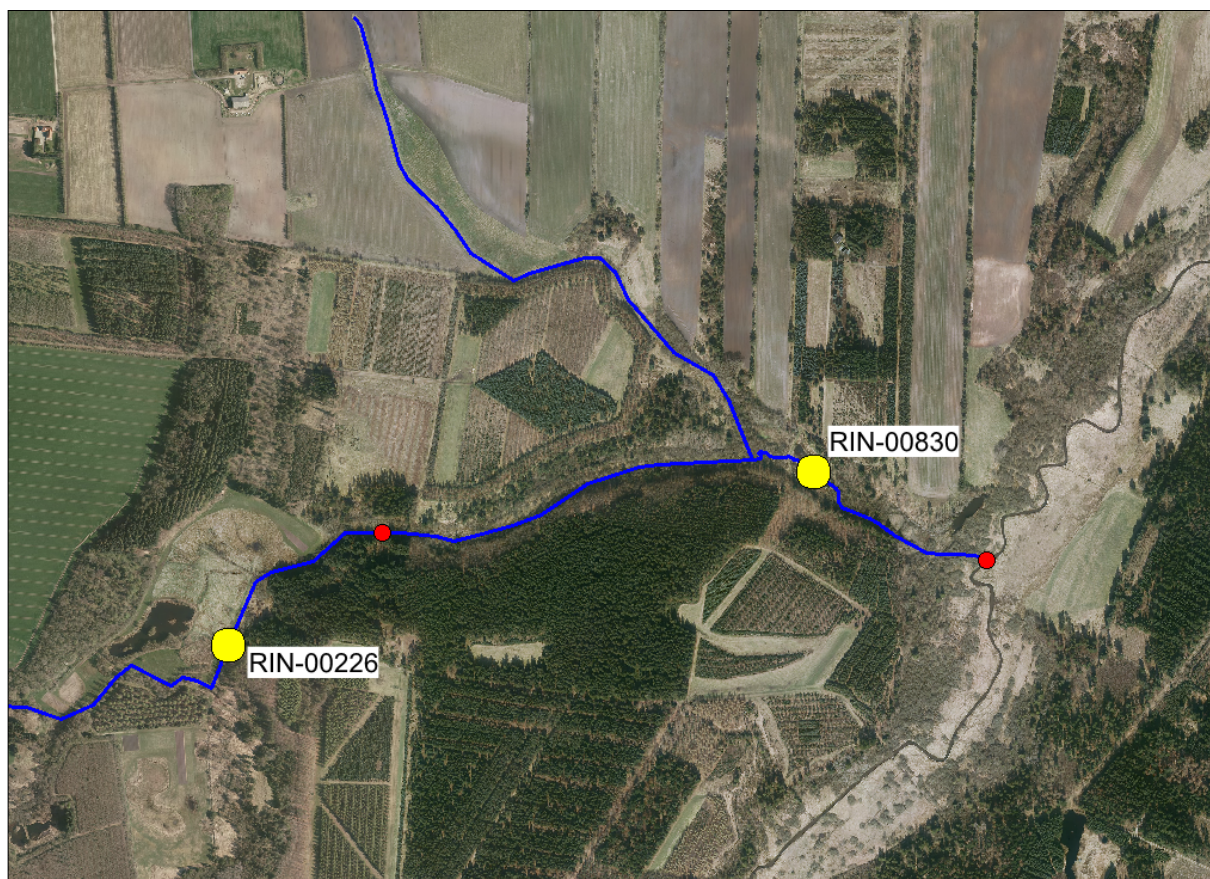
Figur 1: Oversigtskort, der viser placeringen af spærringerne i Ajstrup Bæk. Den faktiske placering er vist med gule prikker og placeringen fra miljø-gis til Vandområdeplan 2015-2021 er vist med røde prikker. Ajstrup Bæk løber fra vest mod øst med udløb i Jordbro Å. Trælsborg Bæk kommer fra nordvest og løber ud i Ajstrup Bæk lidt opstrøms RIN-00830.

Besigtigelser har vist, at spærringernes placering afviger fra placeringen i miljø-gis til Vandområdeplan 2015-2021. Miljøstyrelsen har, efter forespørgsel fra Skive Kommune accepteret, at der laves forundersøgelse af spærringer, der findes 300-400 meter opstrøms markeringerne i miljø-gis. På kortet nedenfor vises den faktiske placering med gule prikker og placeringen i miljø-gis med røde prikker.
