# Koholm Å

Nuværende forhold

29-11-2021 / SRR ProjektID : 155-263

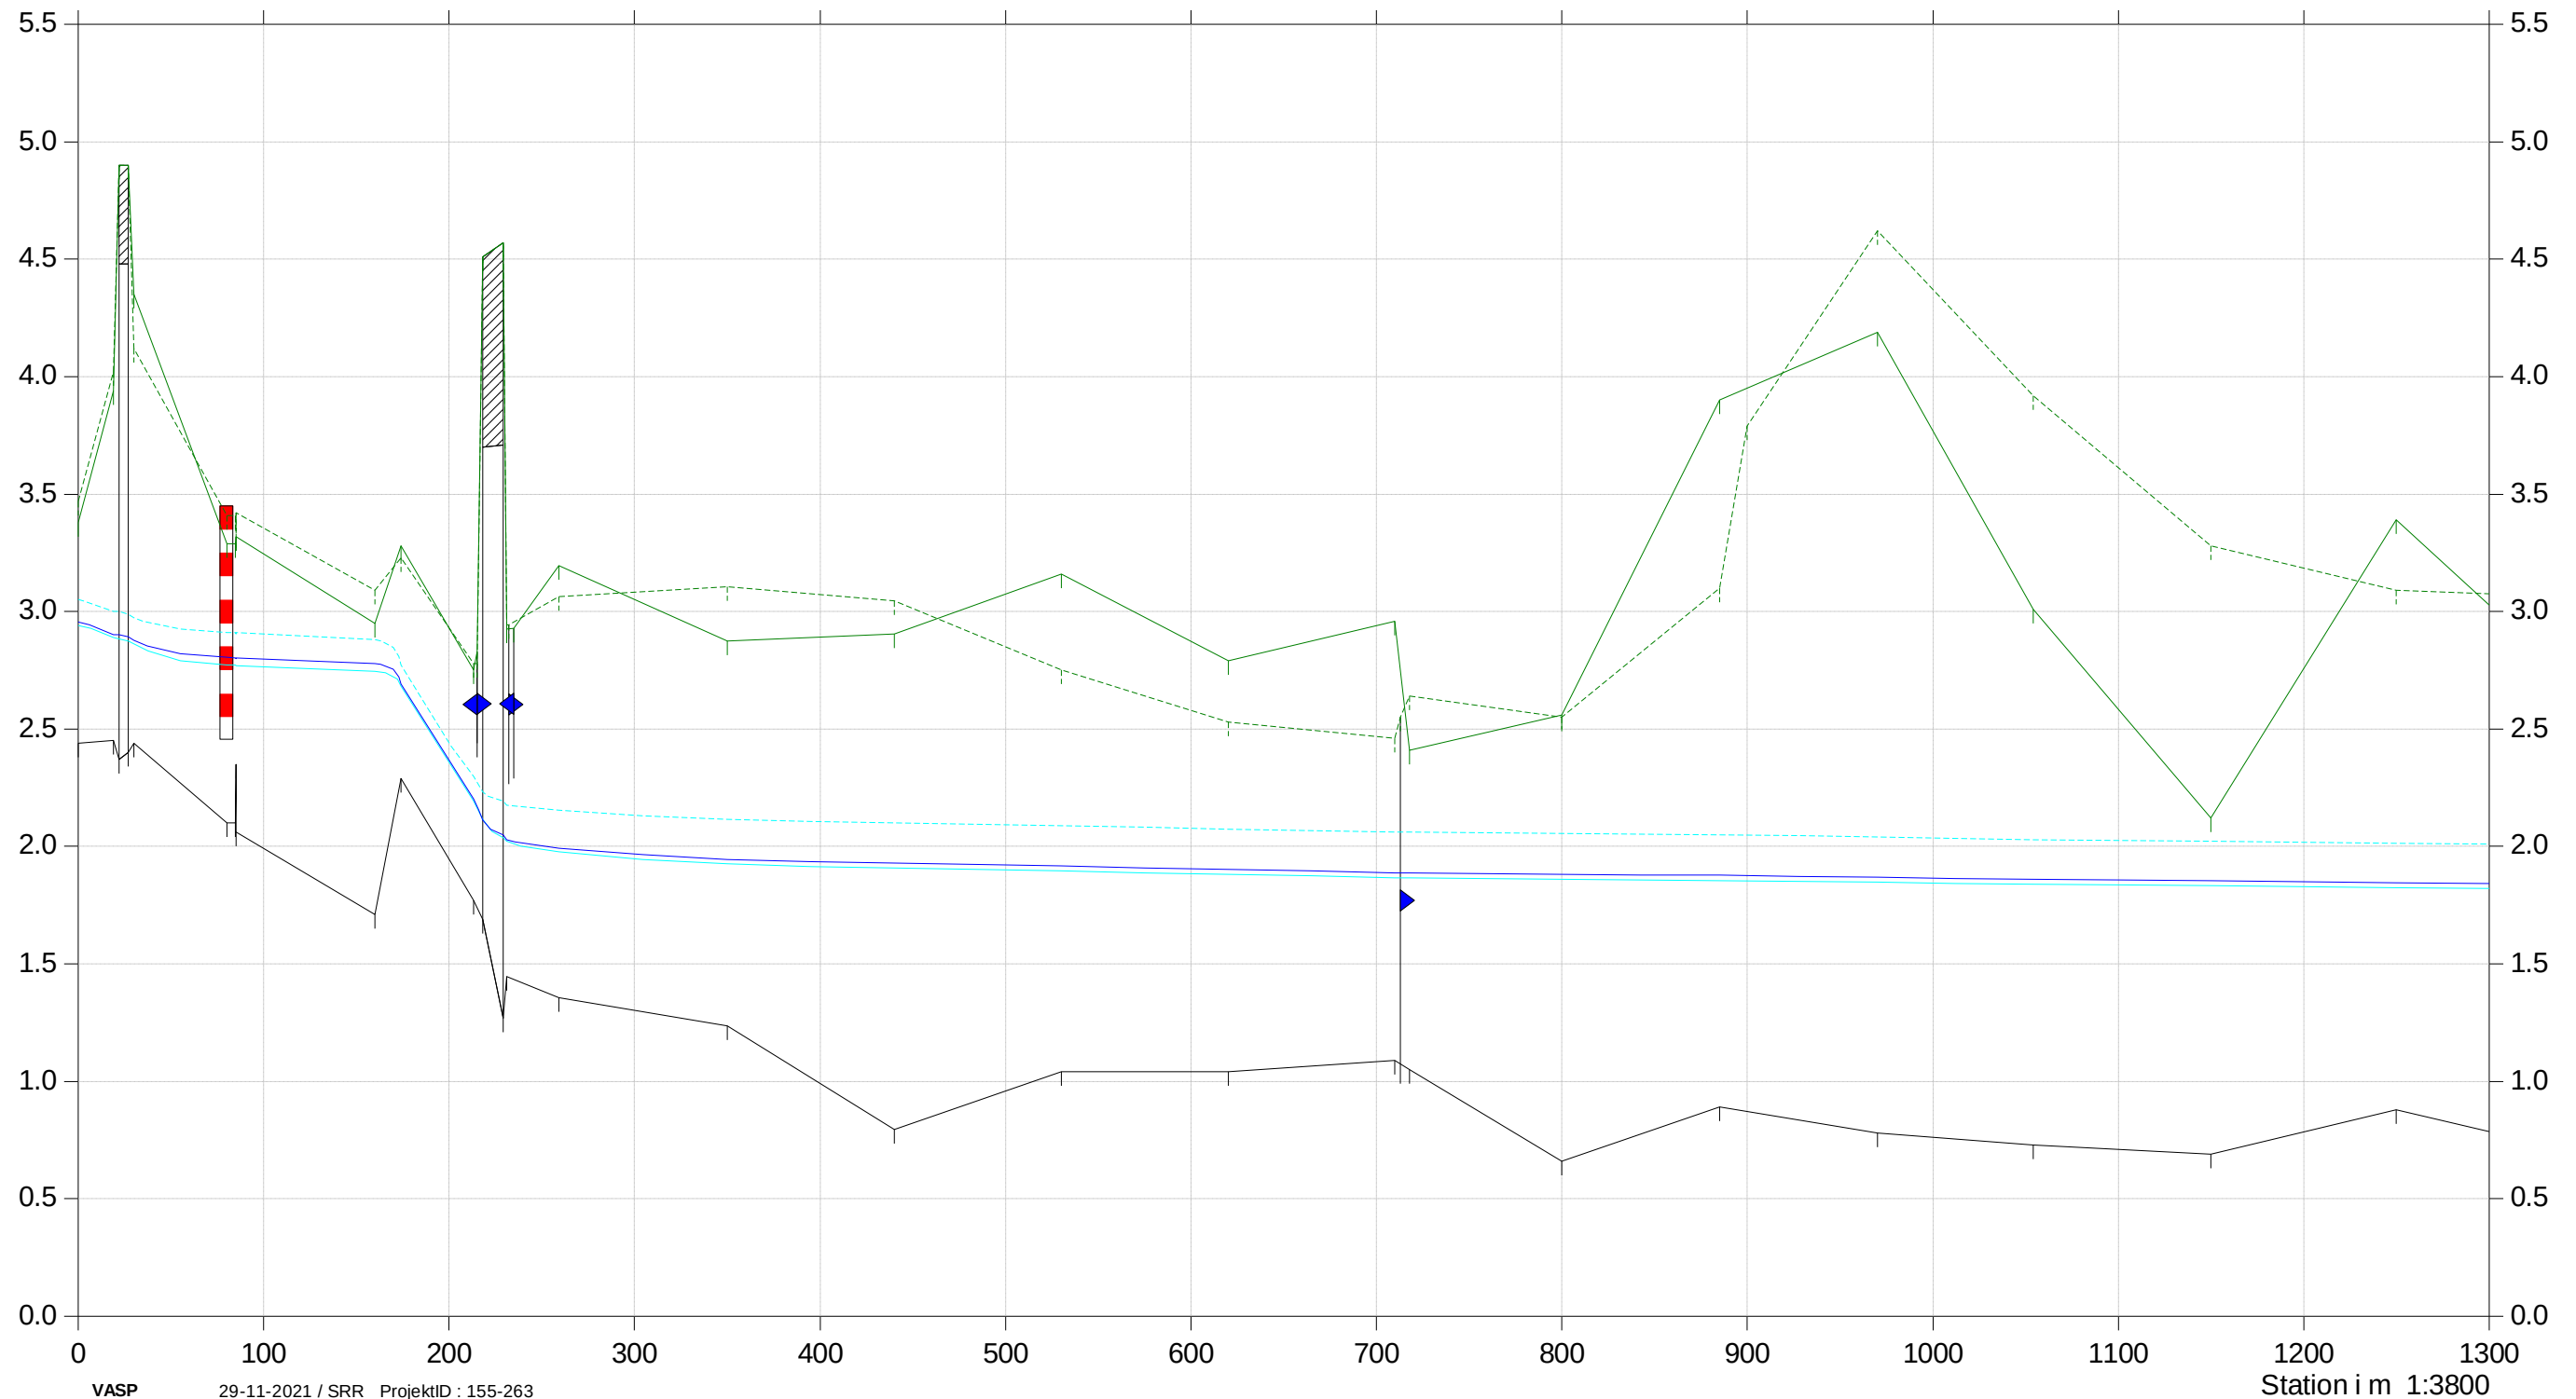
- Medianmaks
- Terræn højre
- Terræn venstre
- Opmålt bund
- Vintermiddel
- Sommermiddel

Kote i m DVR90 1:30

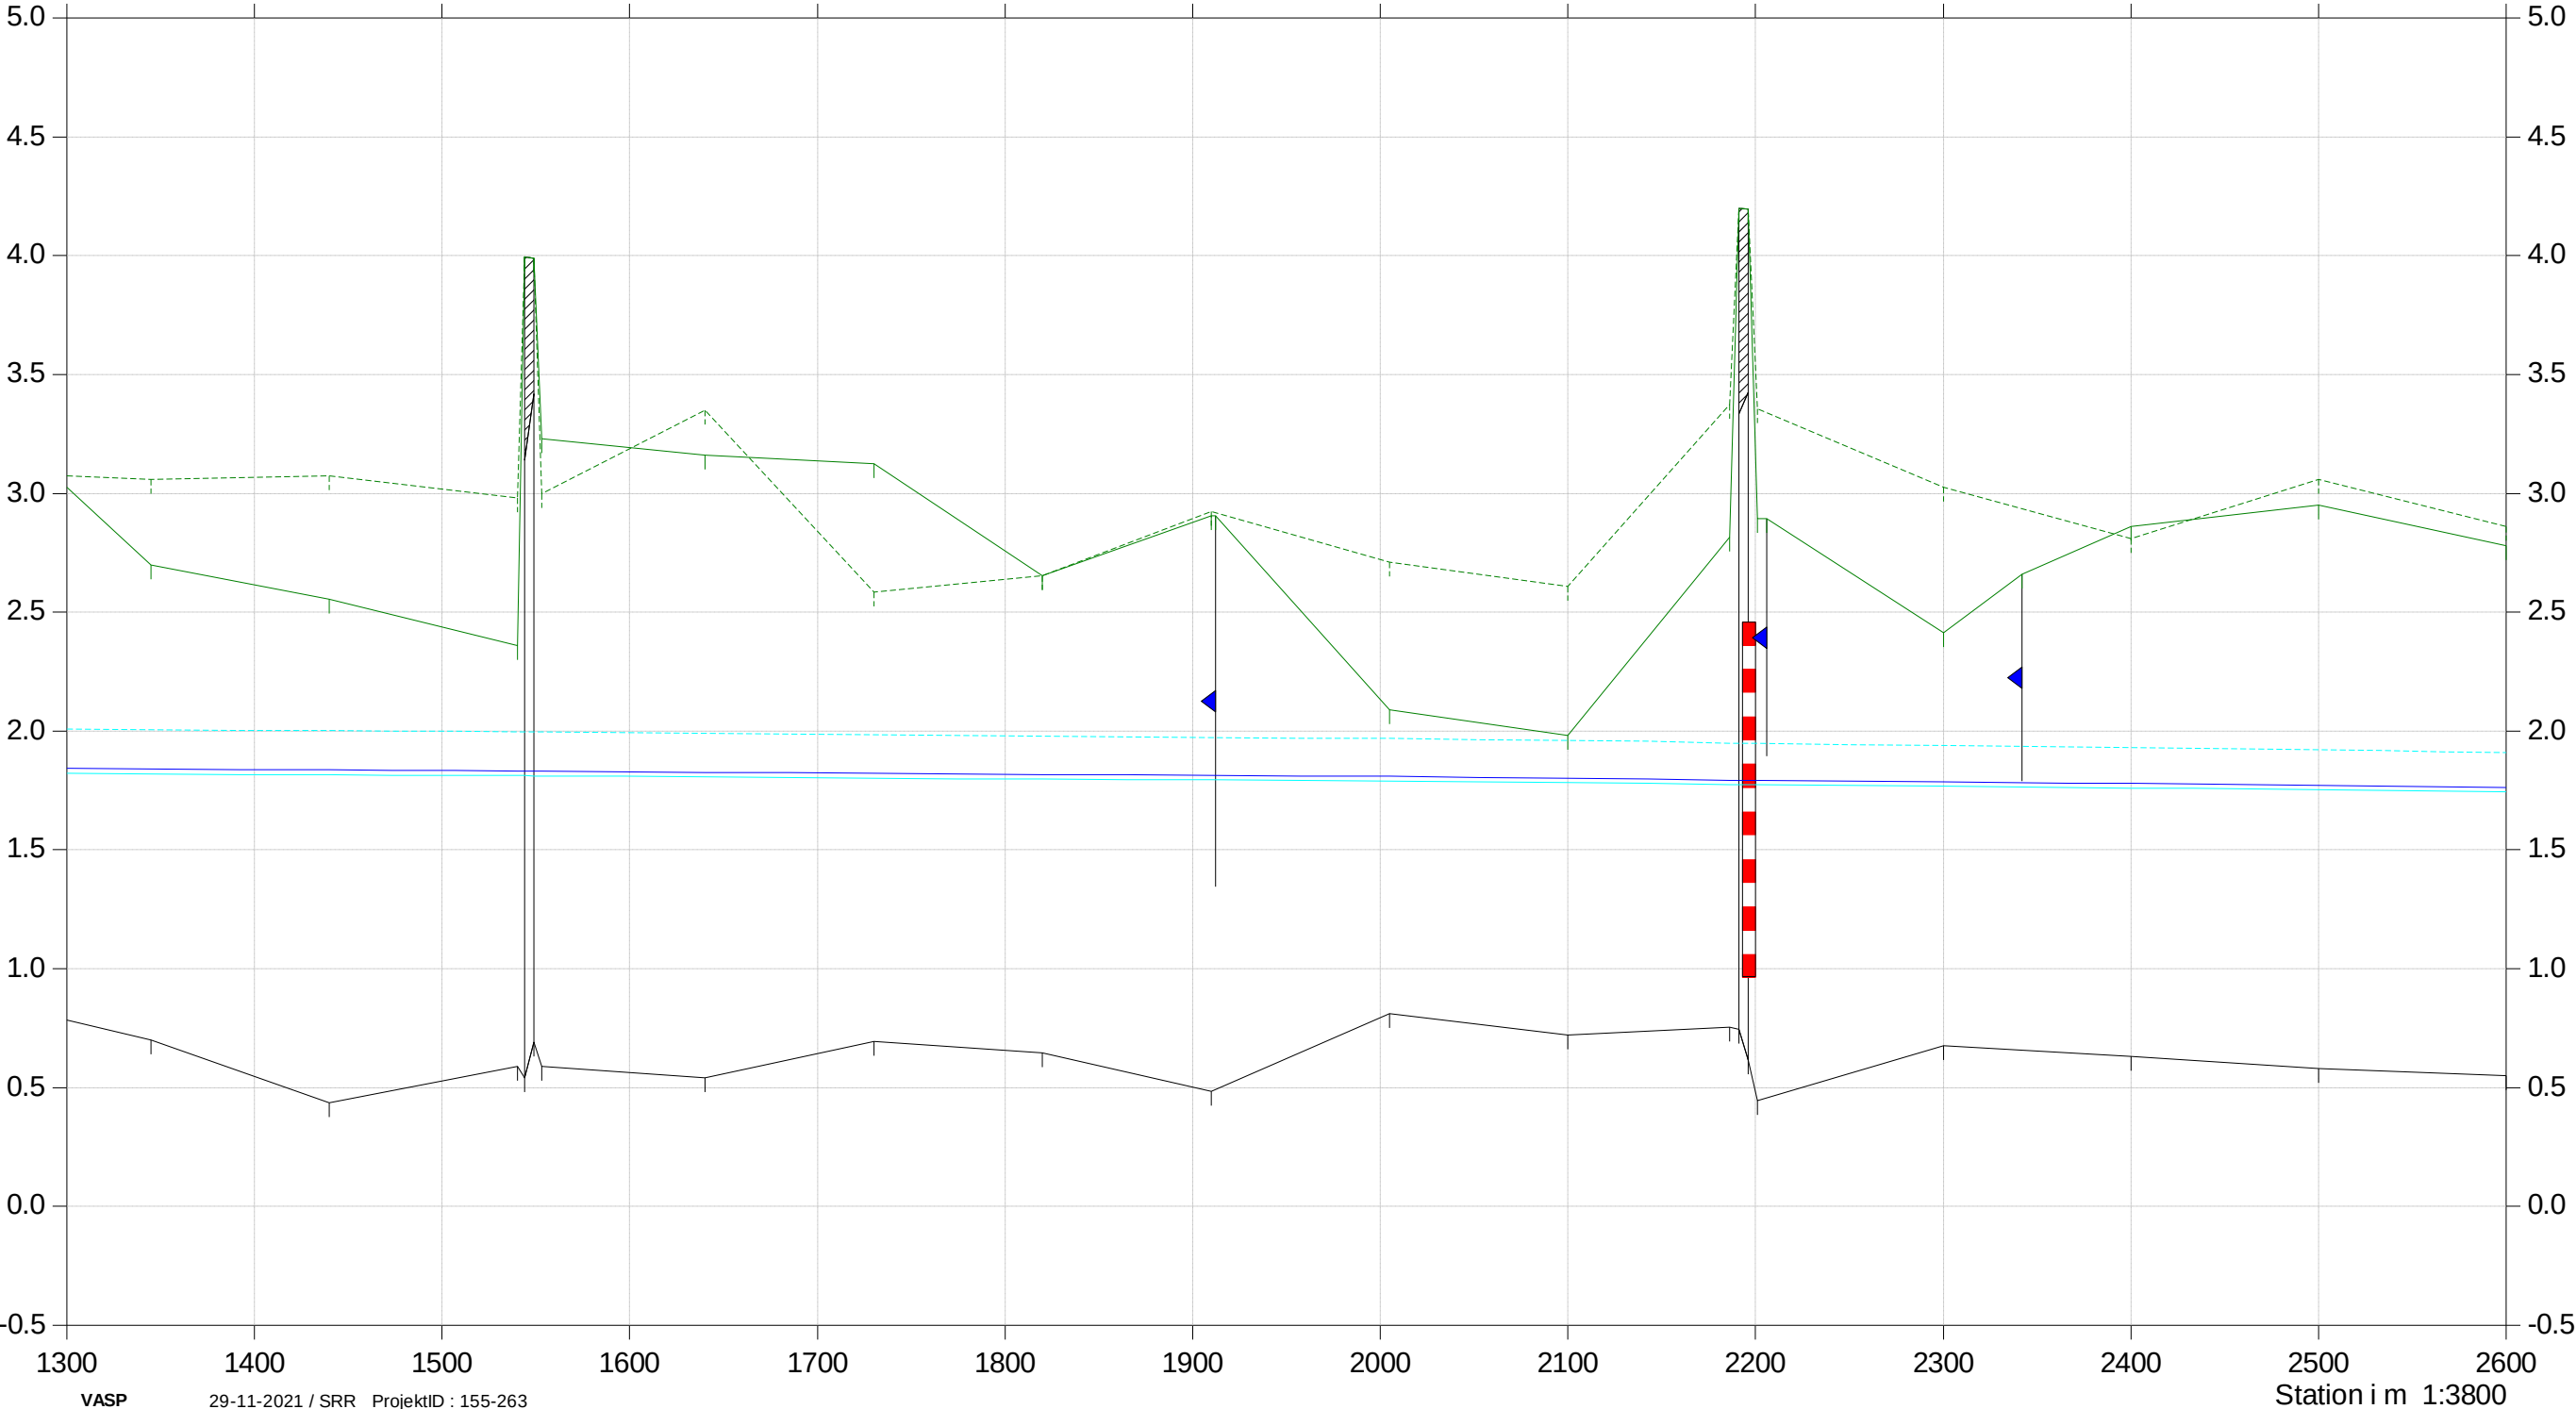
- Medianmaks
- Terræn højre
- Terræn venstre
- Opmålt bund
- Vintermiddel
- Sommermiddel

Kote i m DVR90 1:30

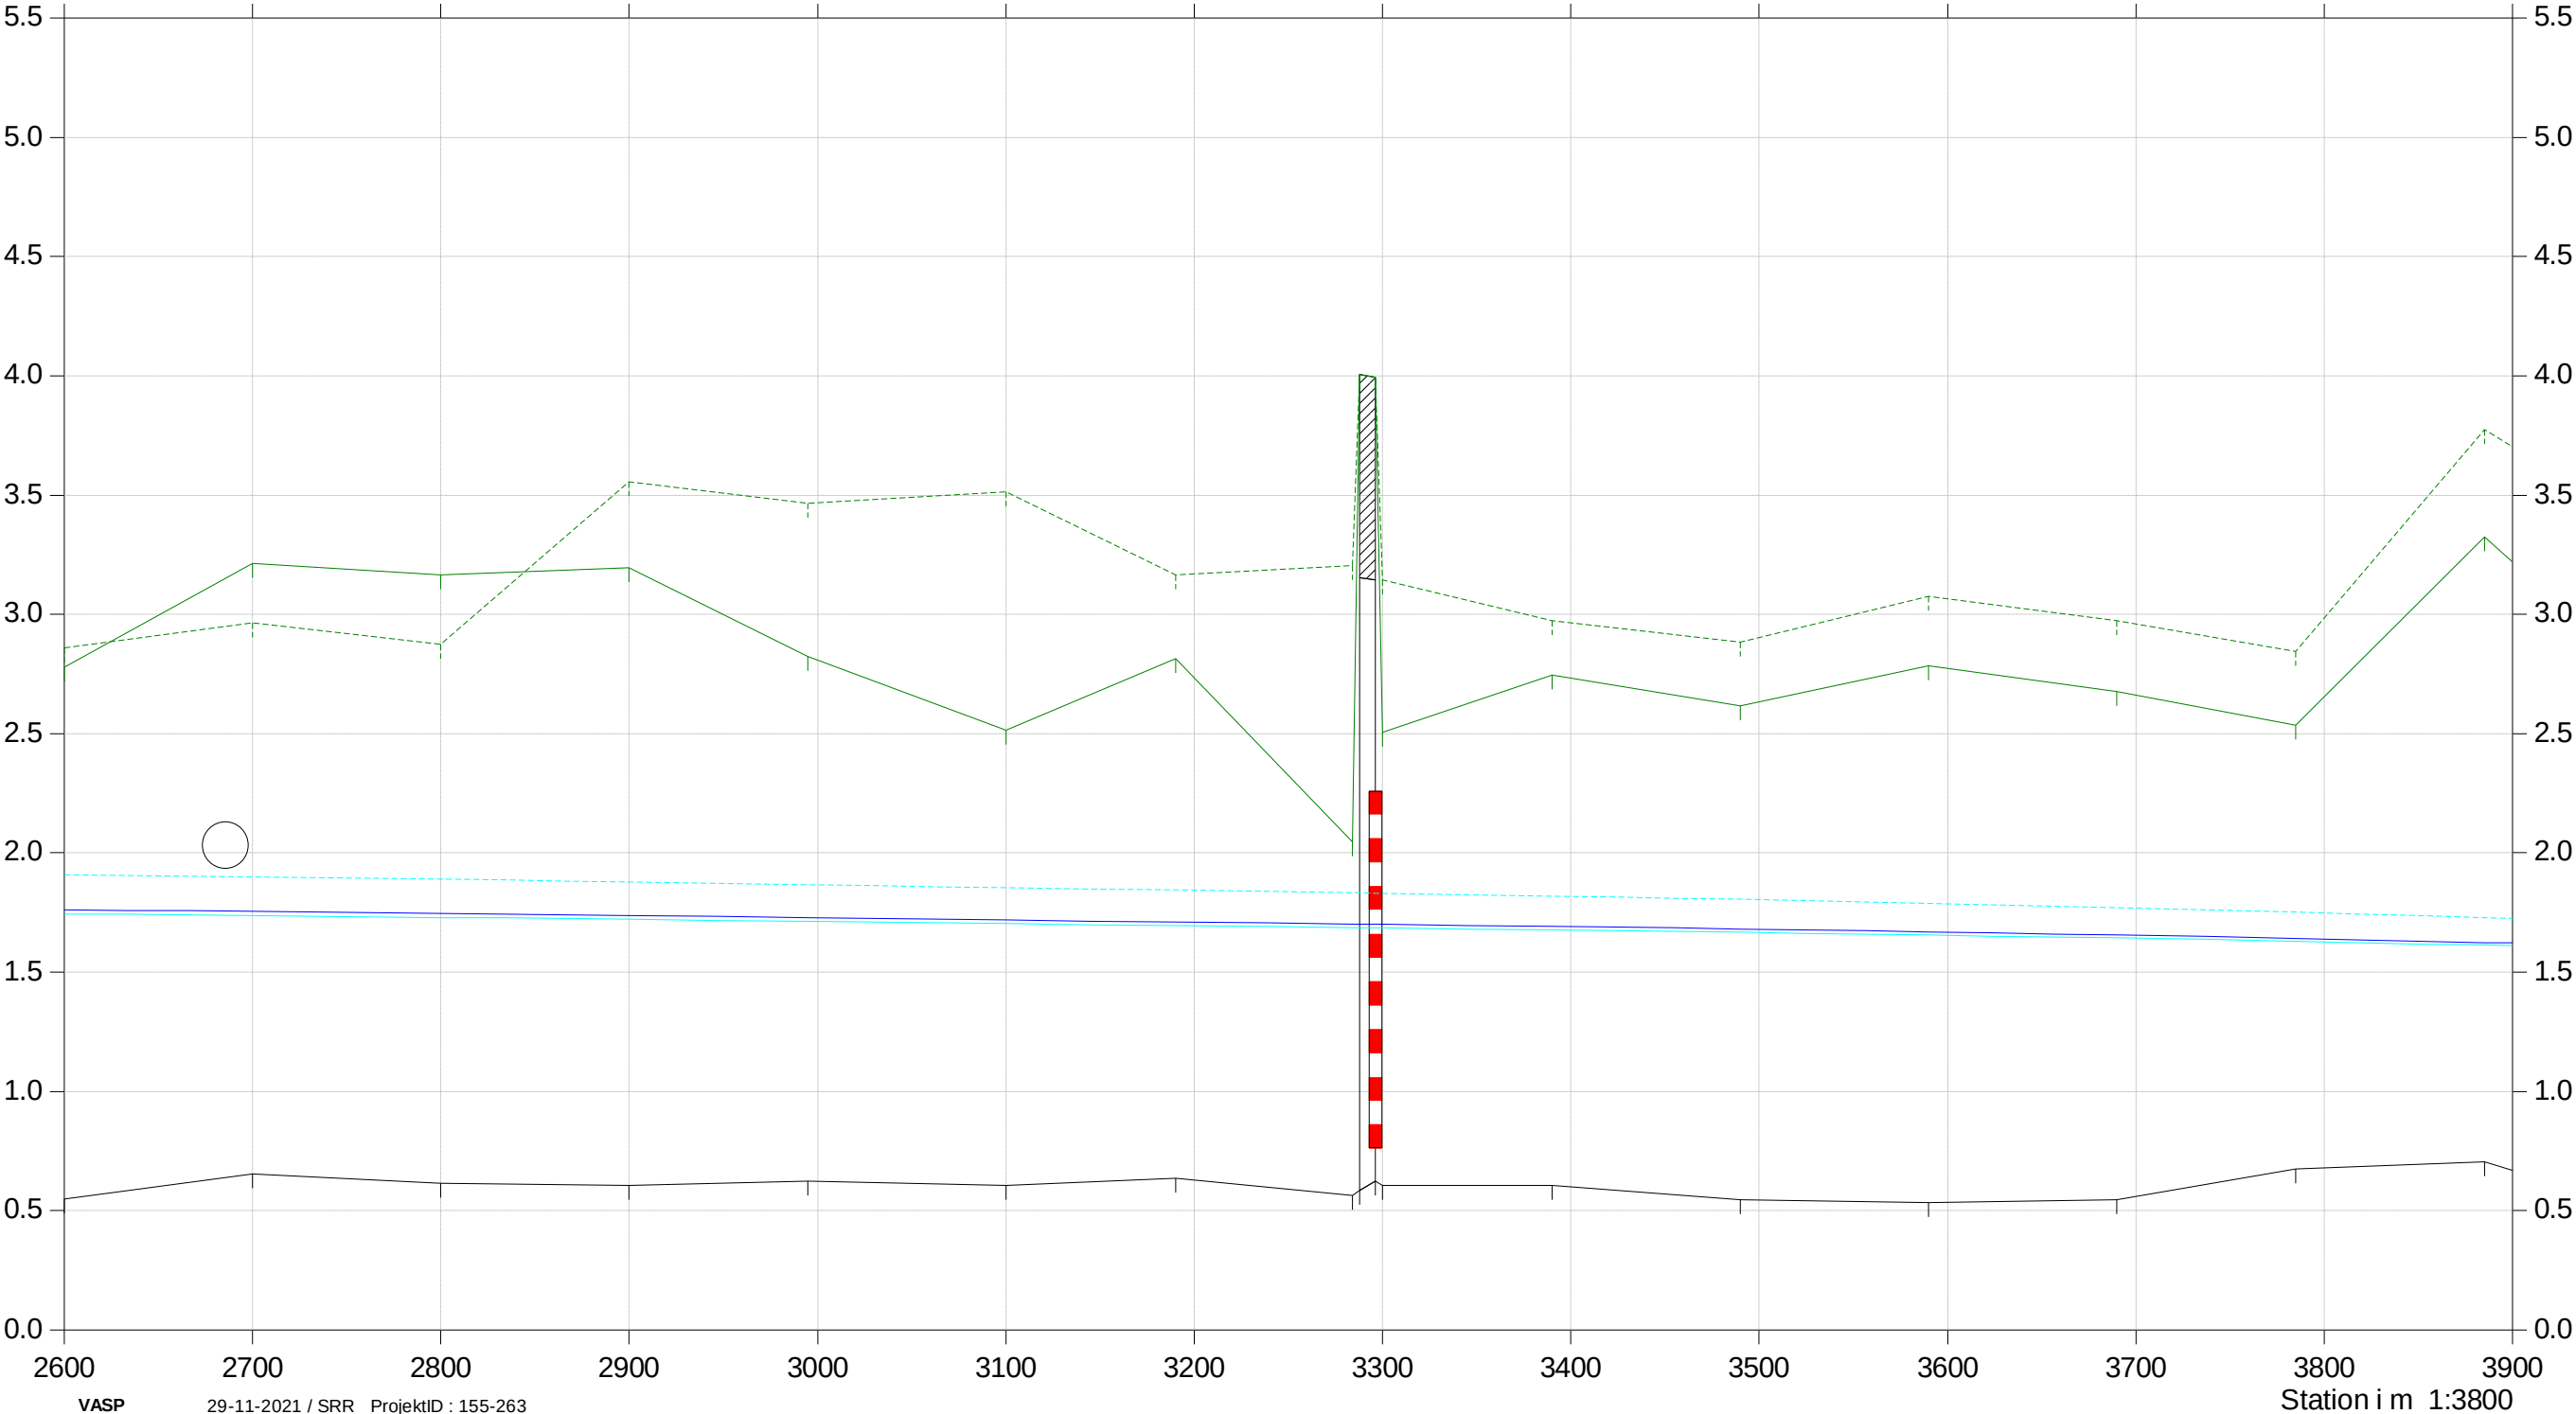
- Medianmaks
- Terræn højre
- Terræn venstre
- Opmålt bund
- Vintermiddel
- Sommermiddel

Kote i m DVR90 1:30

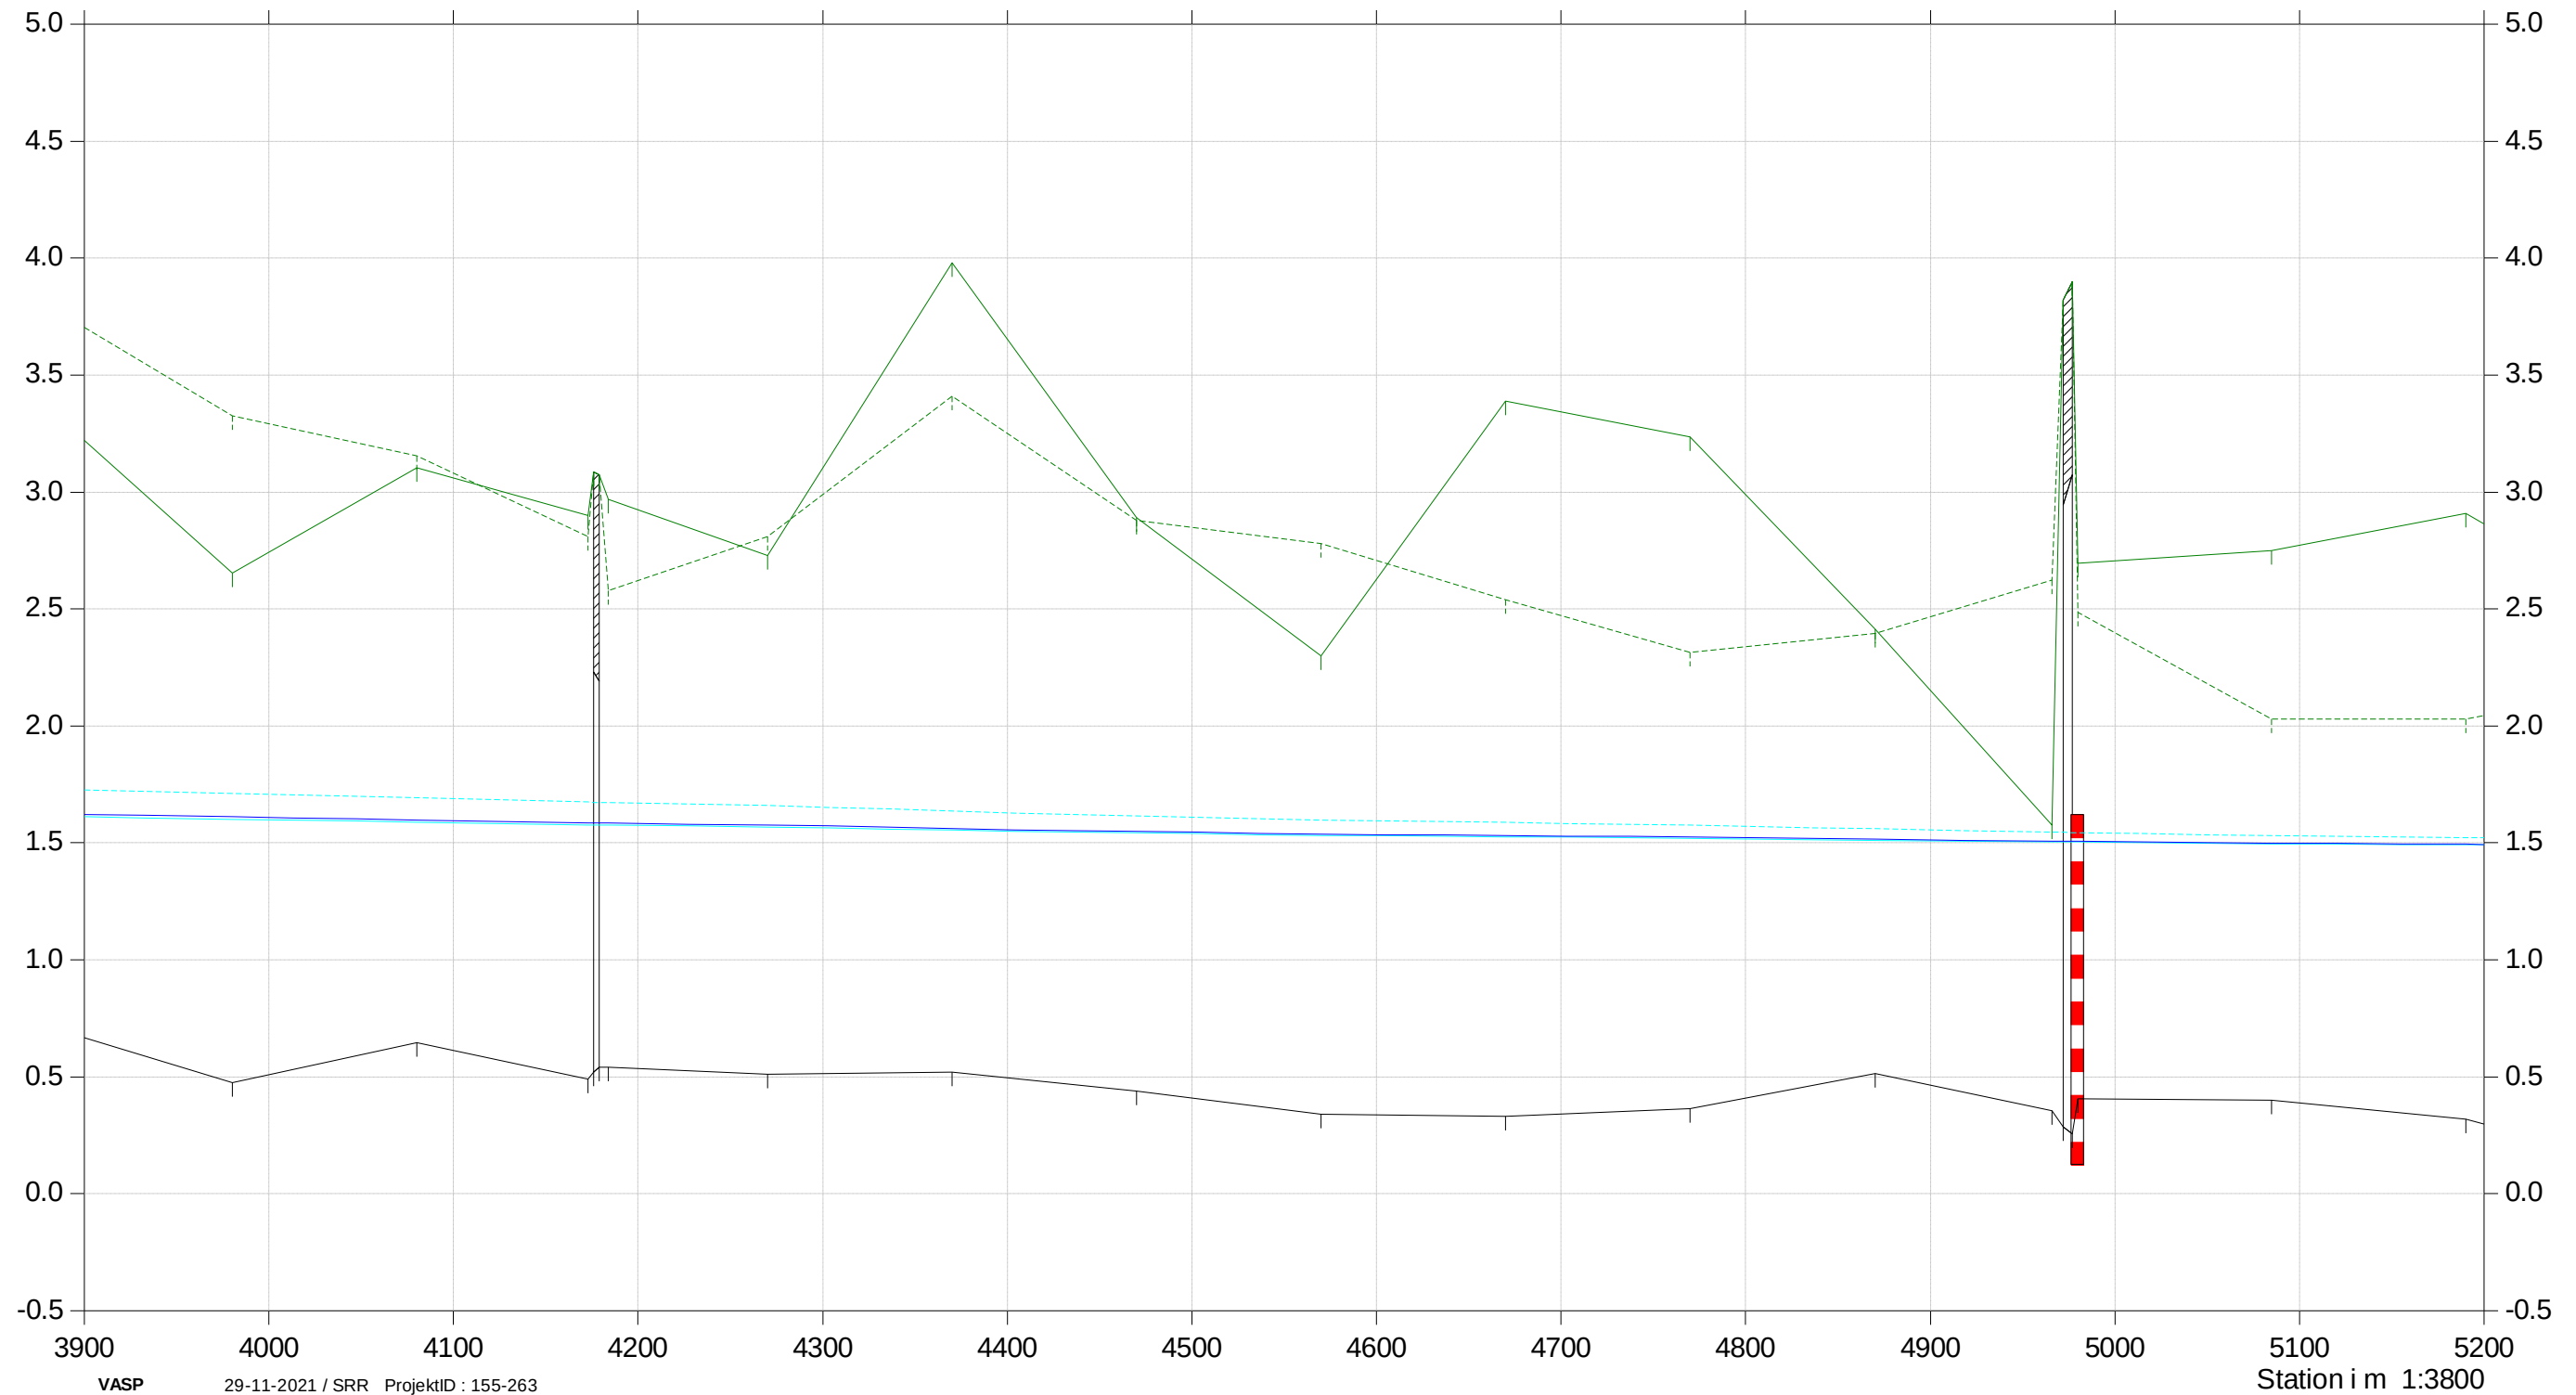
- Medianmaks
- Terræn højre
- Terræn venstre
- Opmålt bund
- Vintermiddel
- Sommermiddel

Kote i m DVR90 1:30

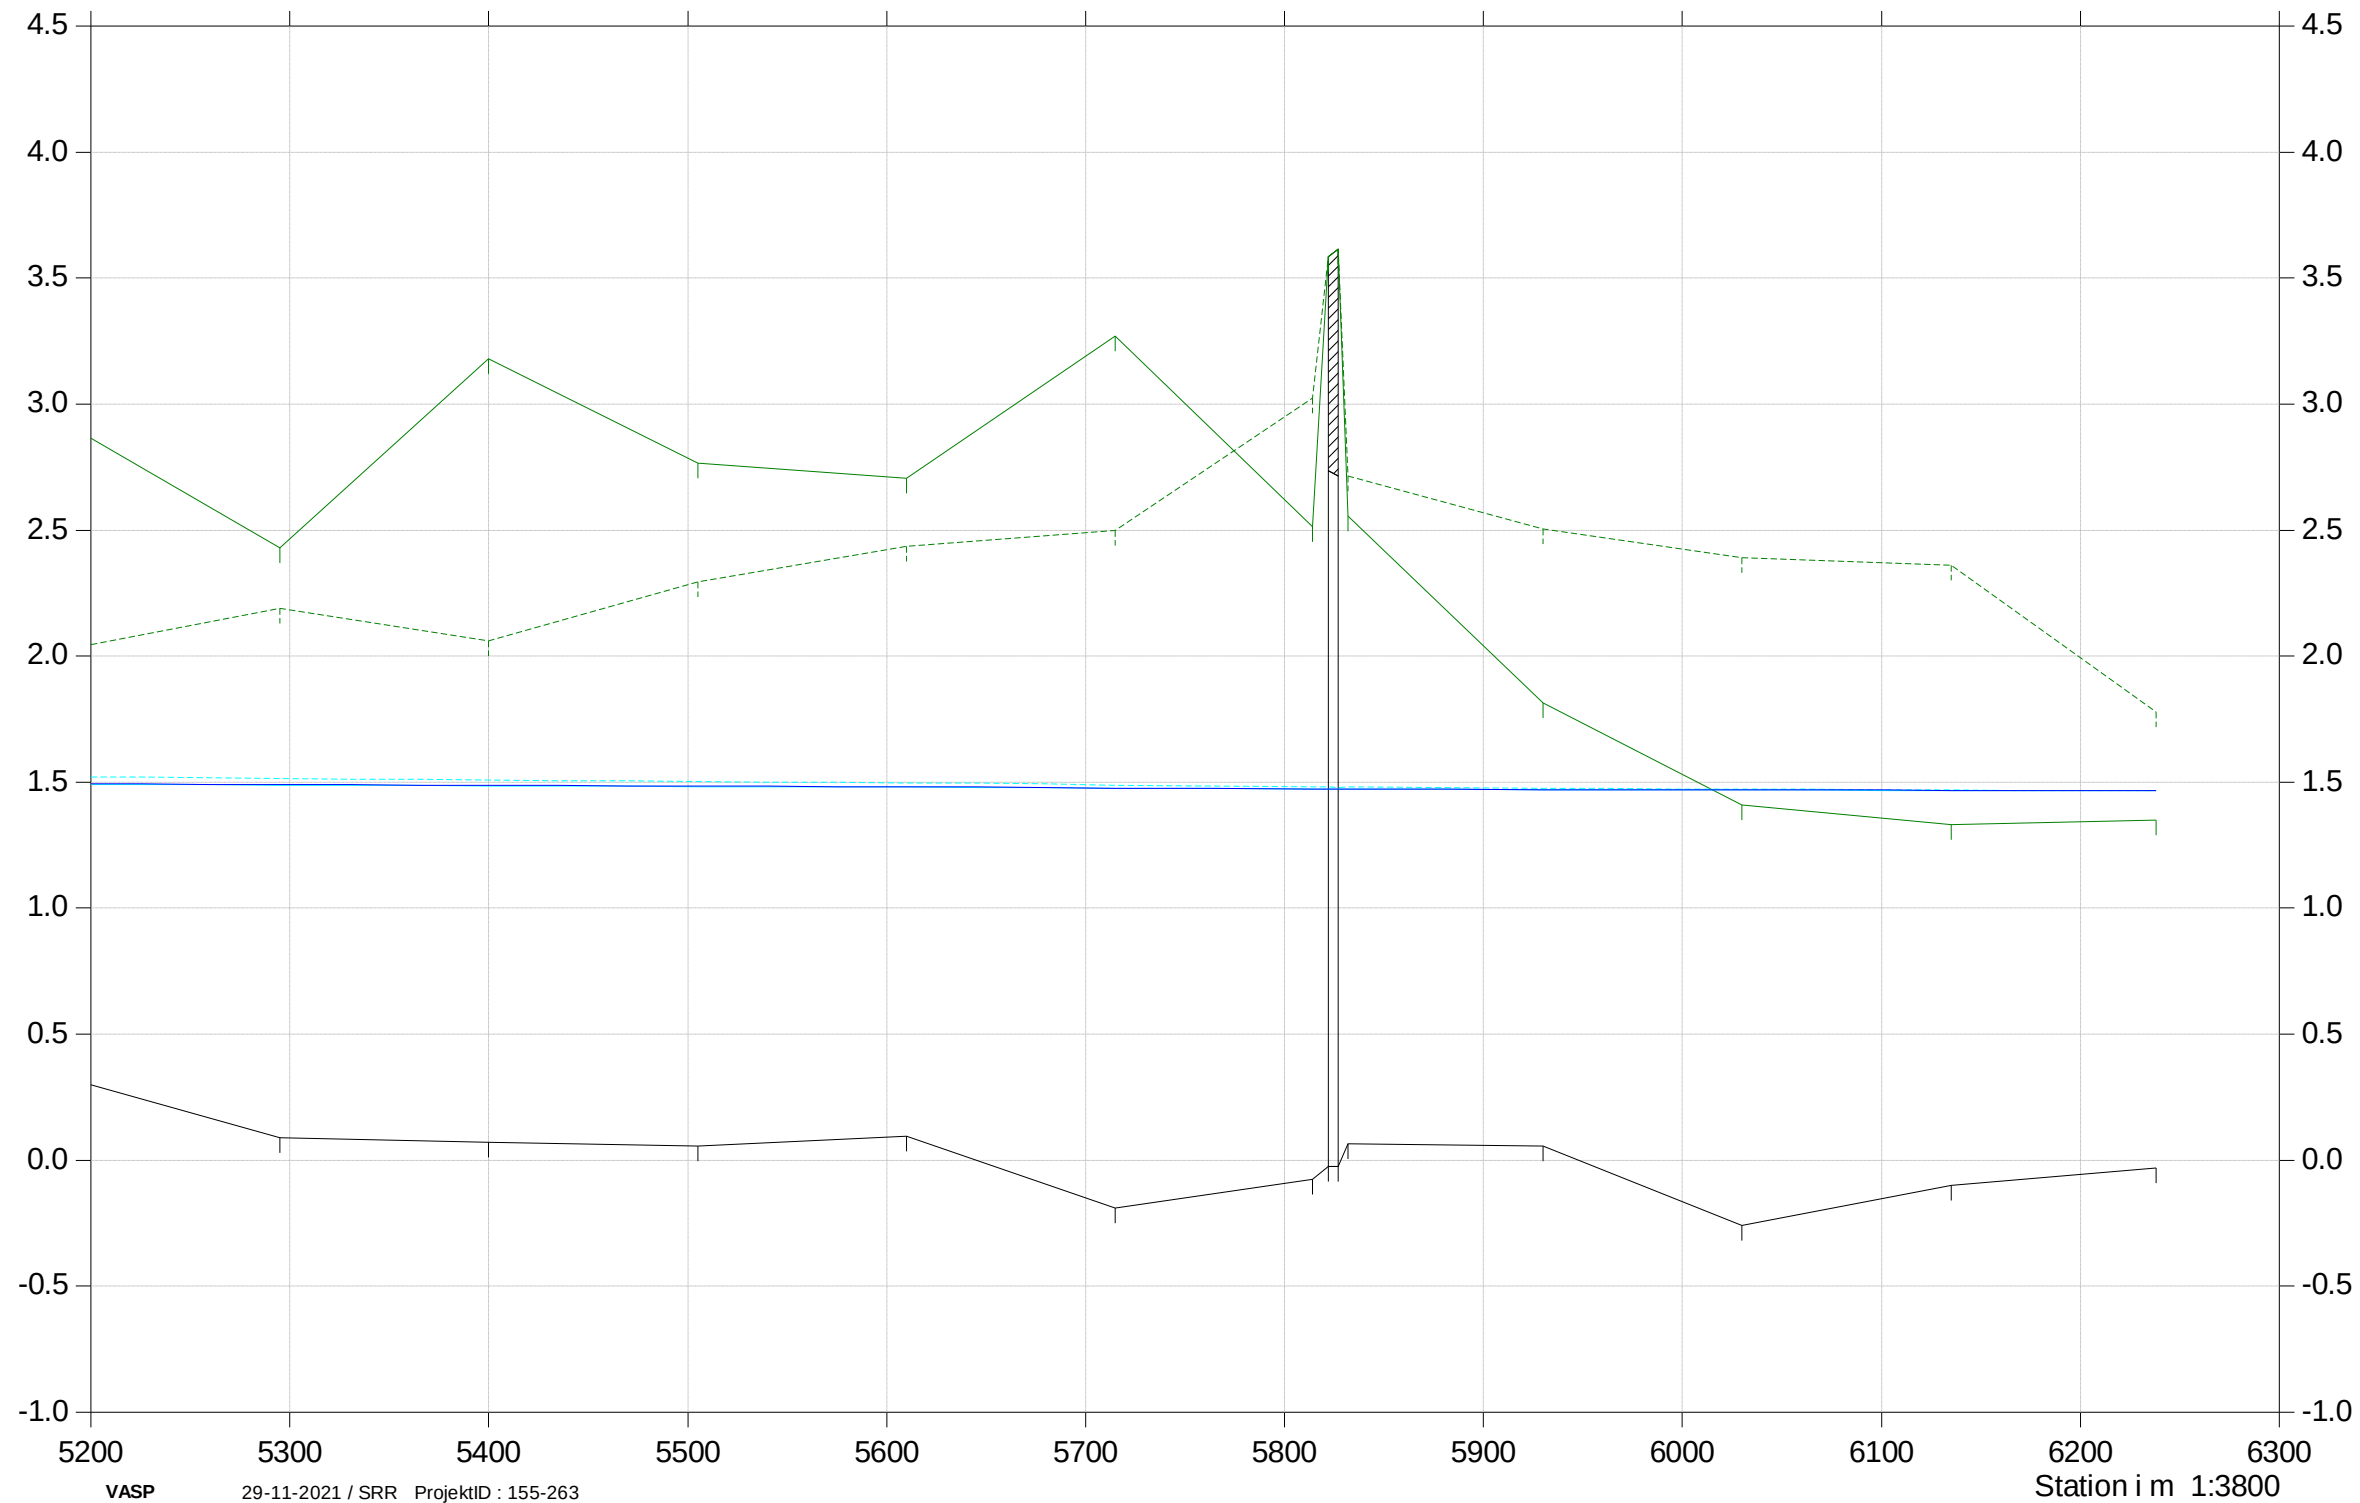
Station i m 1:3800

- Medianmaks
- Terræn højre
- Terræn venstre
- Opmålt bund
- Vintermiddel
- Sommermiddel

Kote i m DVR90 1:30
