I udsætningsplanen fra DTU Aqua er der flere stationer i Hagensmølle Bæk. Nedenfor vises DTU Aquas bemærkninger til de enkelte stationer:

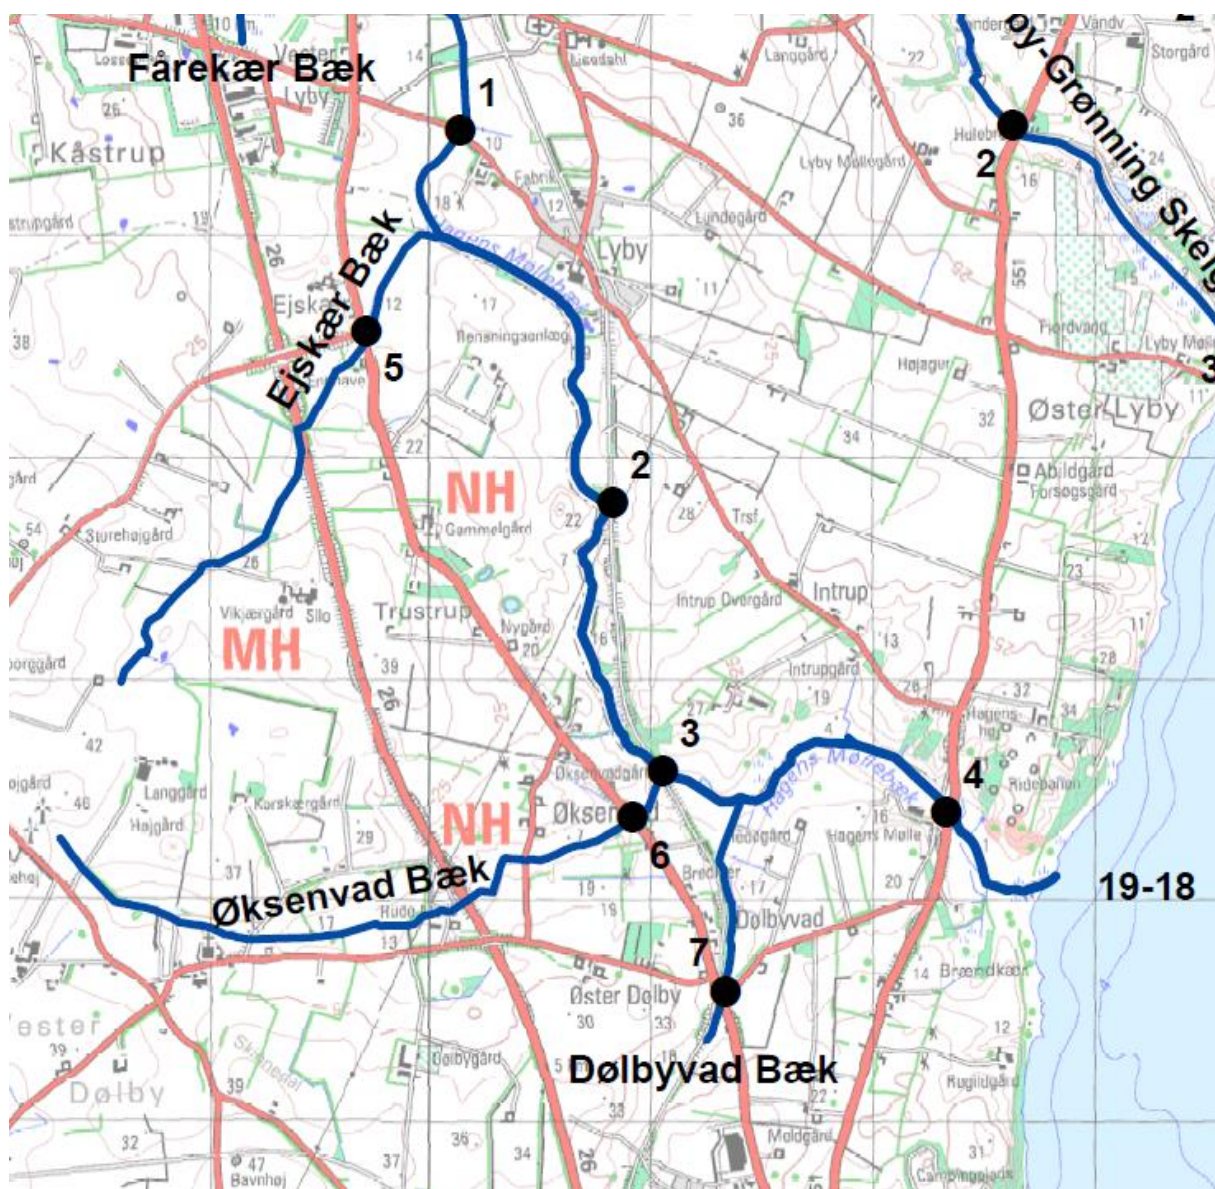
Figur 24: Stationer med fiskeundersøgelser fra udsætningsplan 2010 og 2021.

*Tabel 1 – Resultater fra Udsætningsplan i 2010 og 2021*
